Mission Cuba Coopération – du 5 au 9 juin 2023

Je souhaitais vous faire un bref récapitulatif de la mission que nous avons effectuée avec Cédric. Bonne lecture.

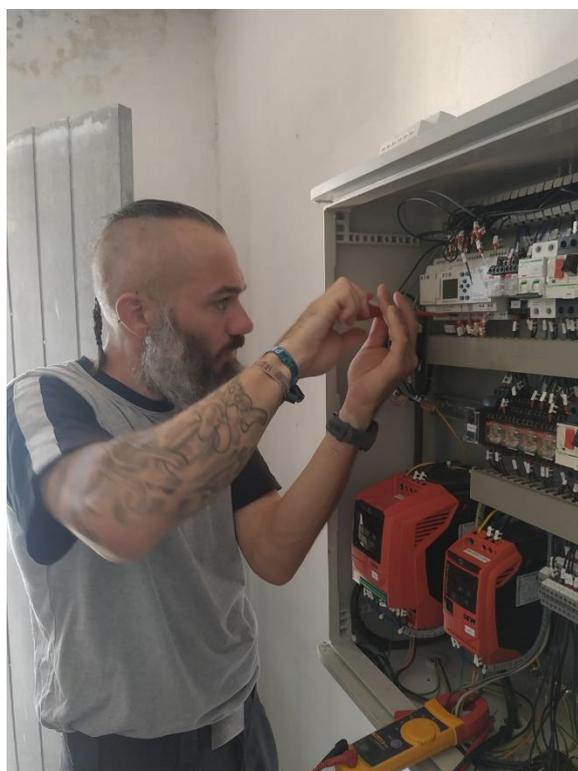
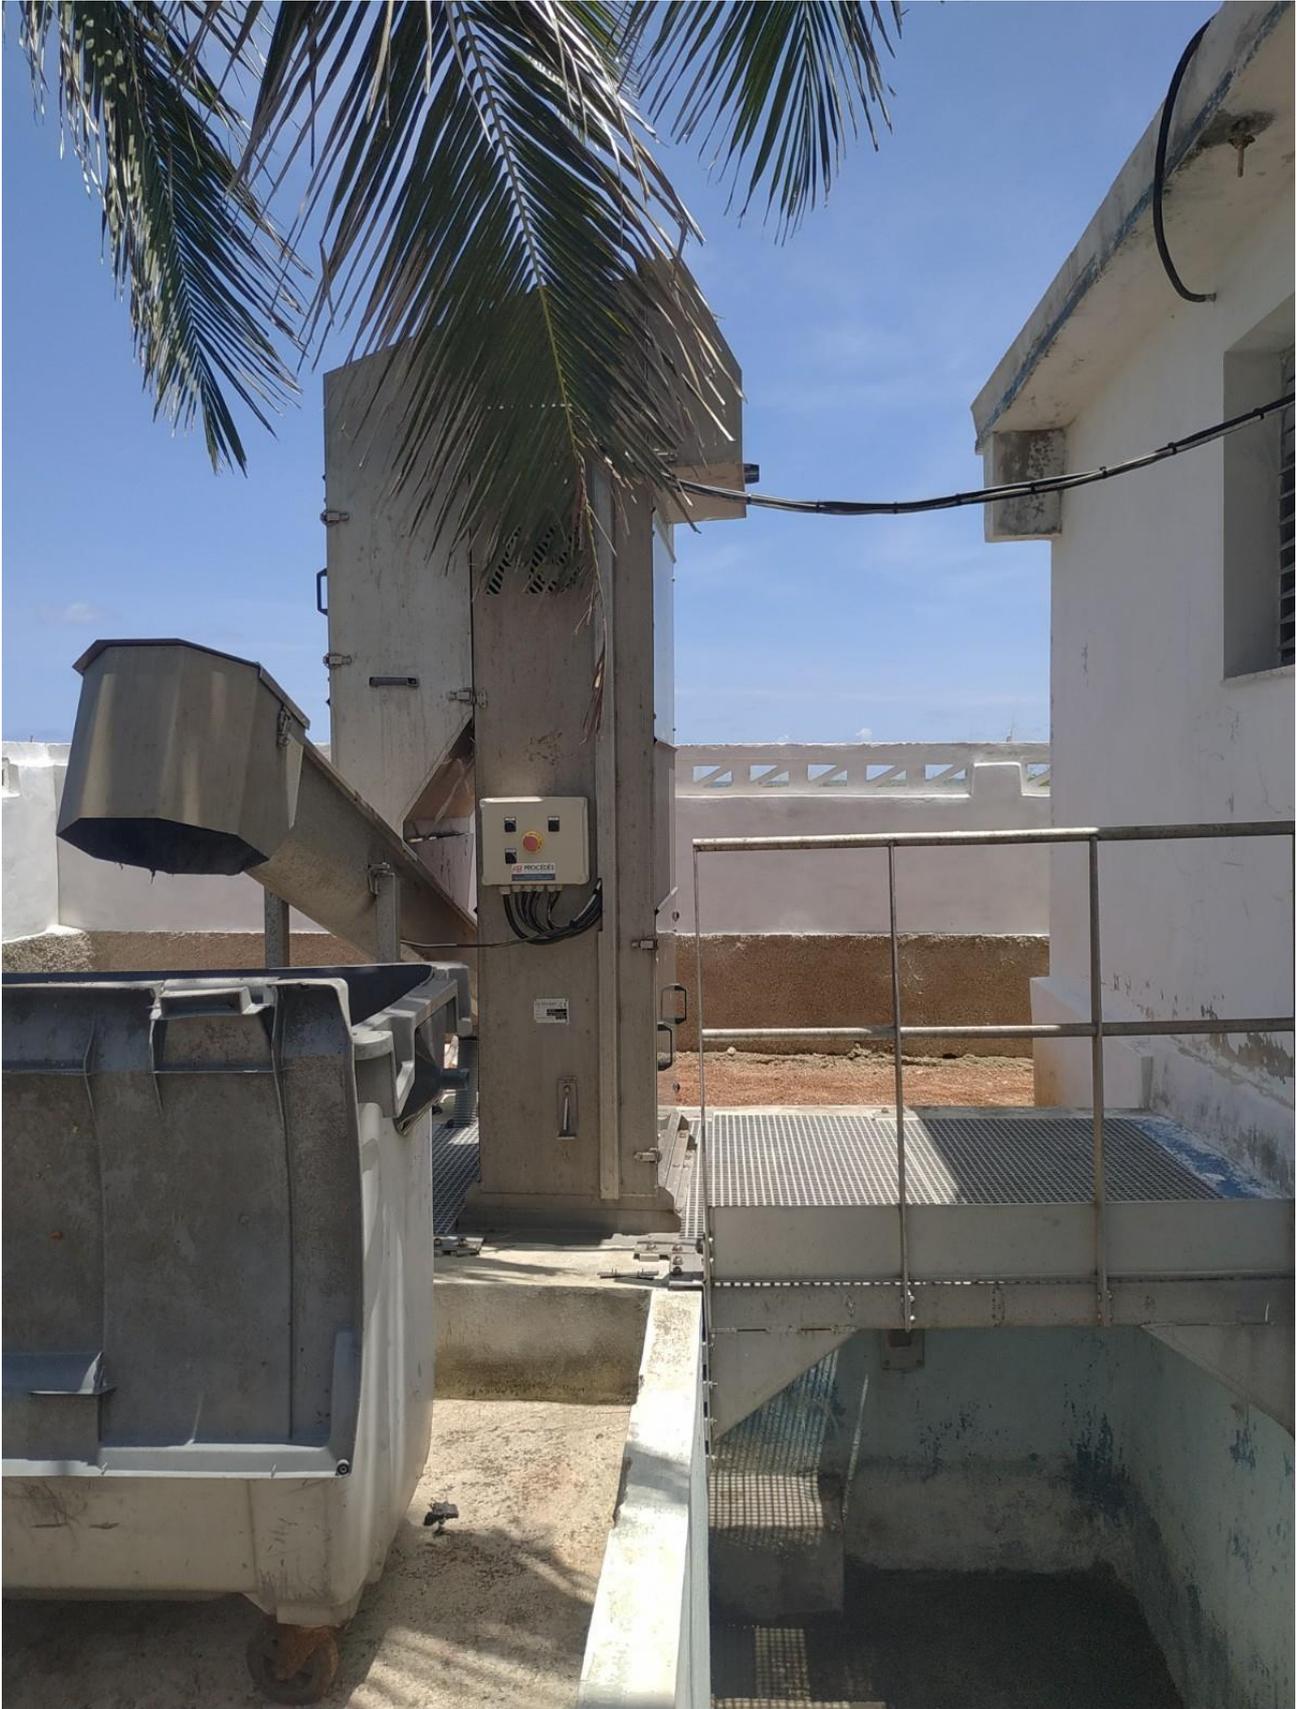
Maintenance sur le dégrilleur de Florès

Cédric est intervenu sur le dégrilleur de Florès pour le remettre en service. Il a changé l'automate dans le coffret électrique et remplacé les patins d'usure dans les rails du dégrilleur.

Nous avons laissé sur place les pièces d'usure suivantes : sangle de rechange x 2, patins d'usure du chariot, 2 capteurs inductifs, 1 capteur bas.

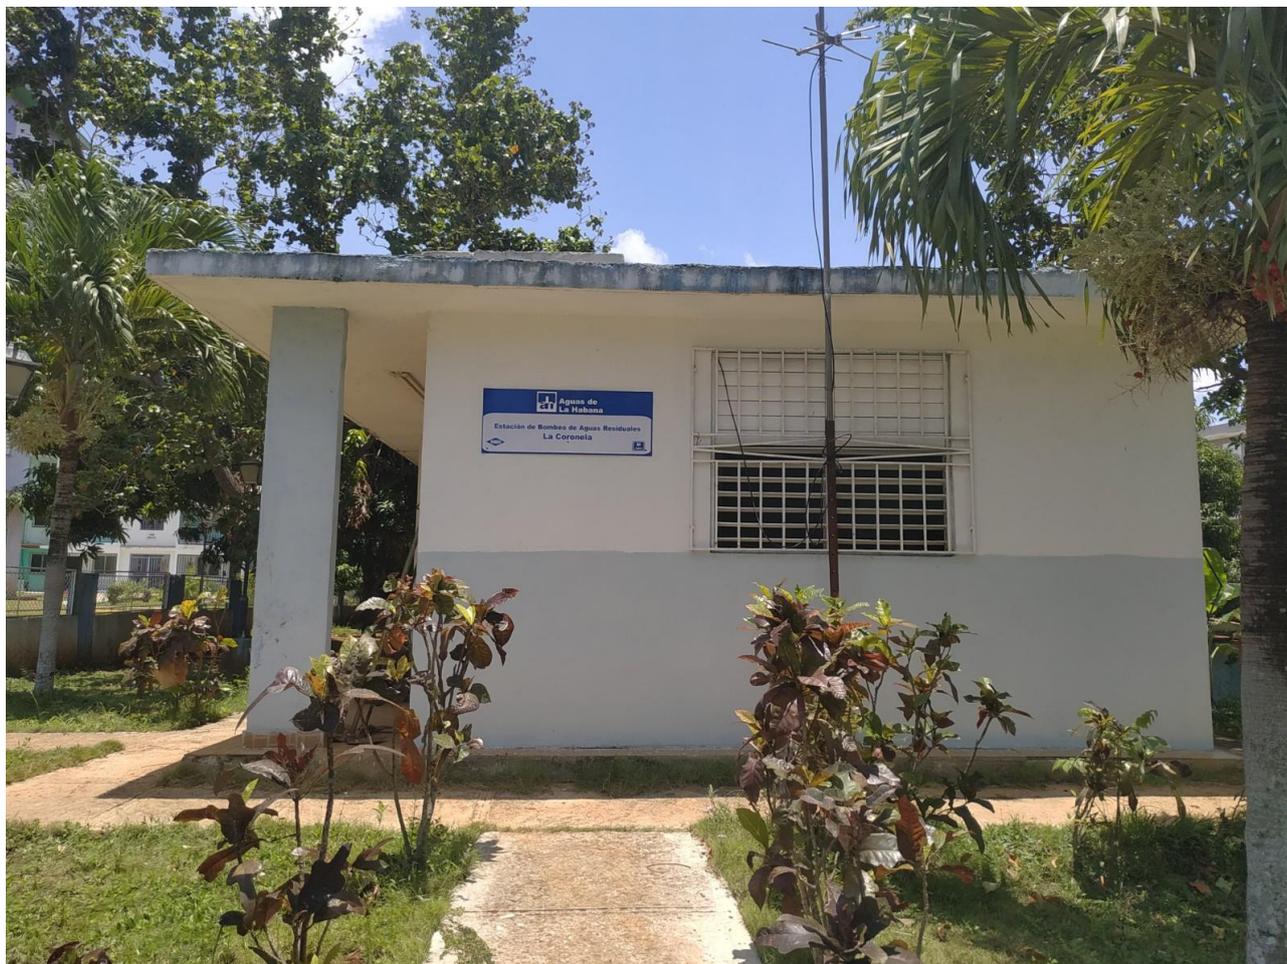
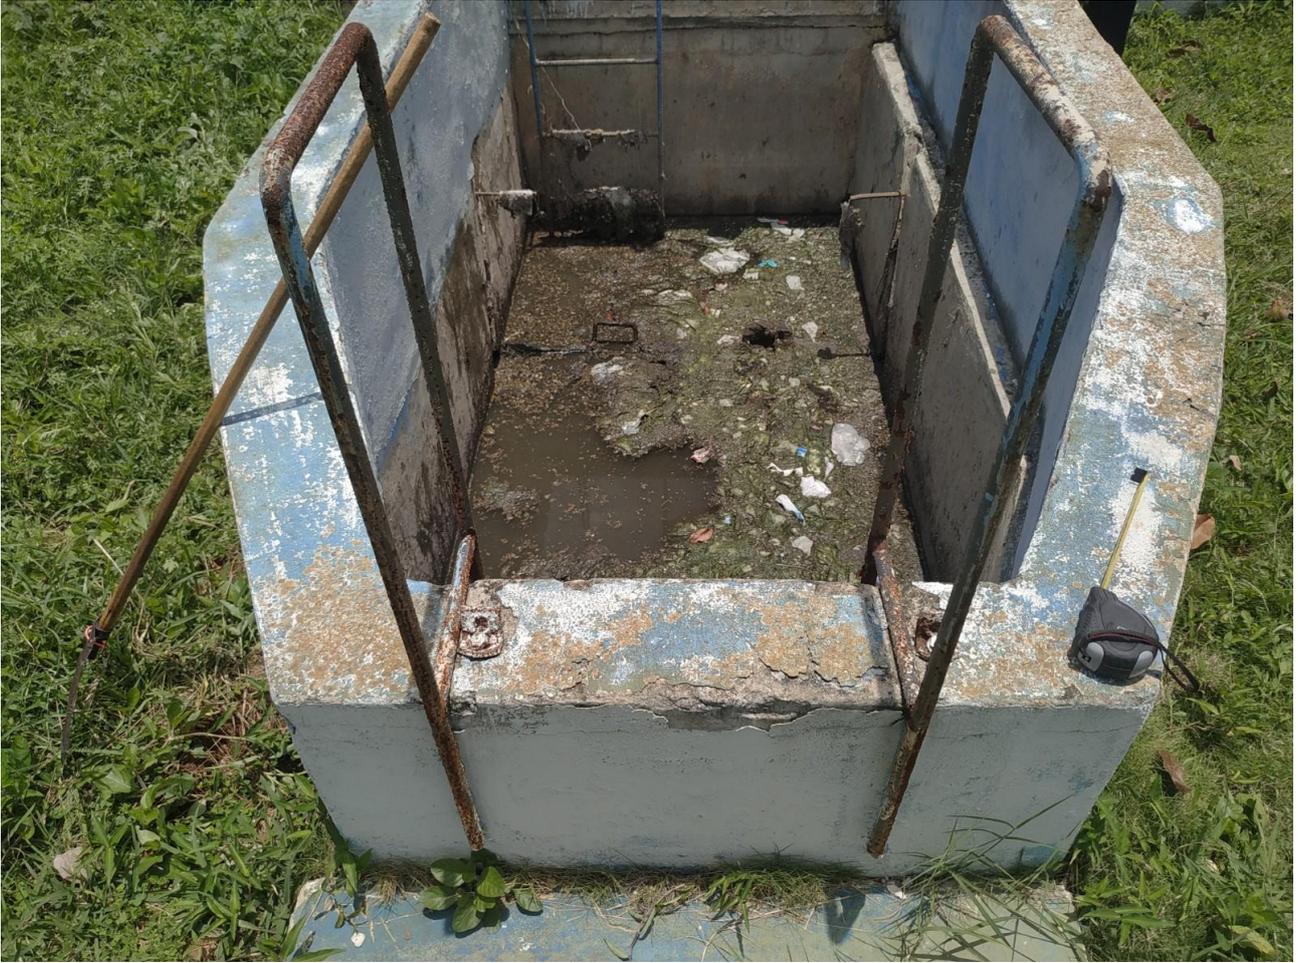
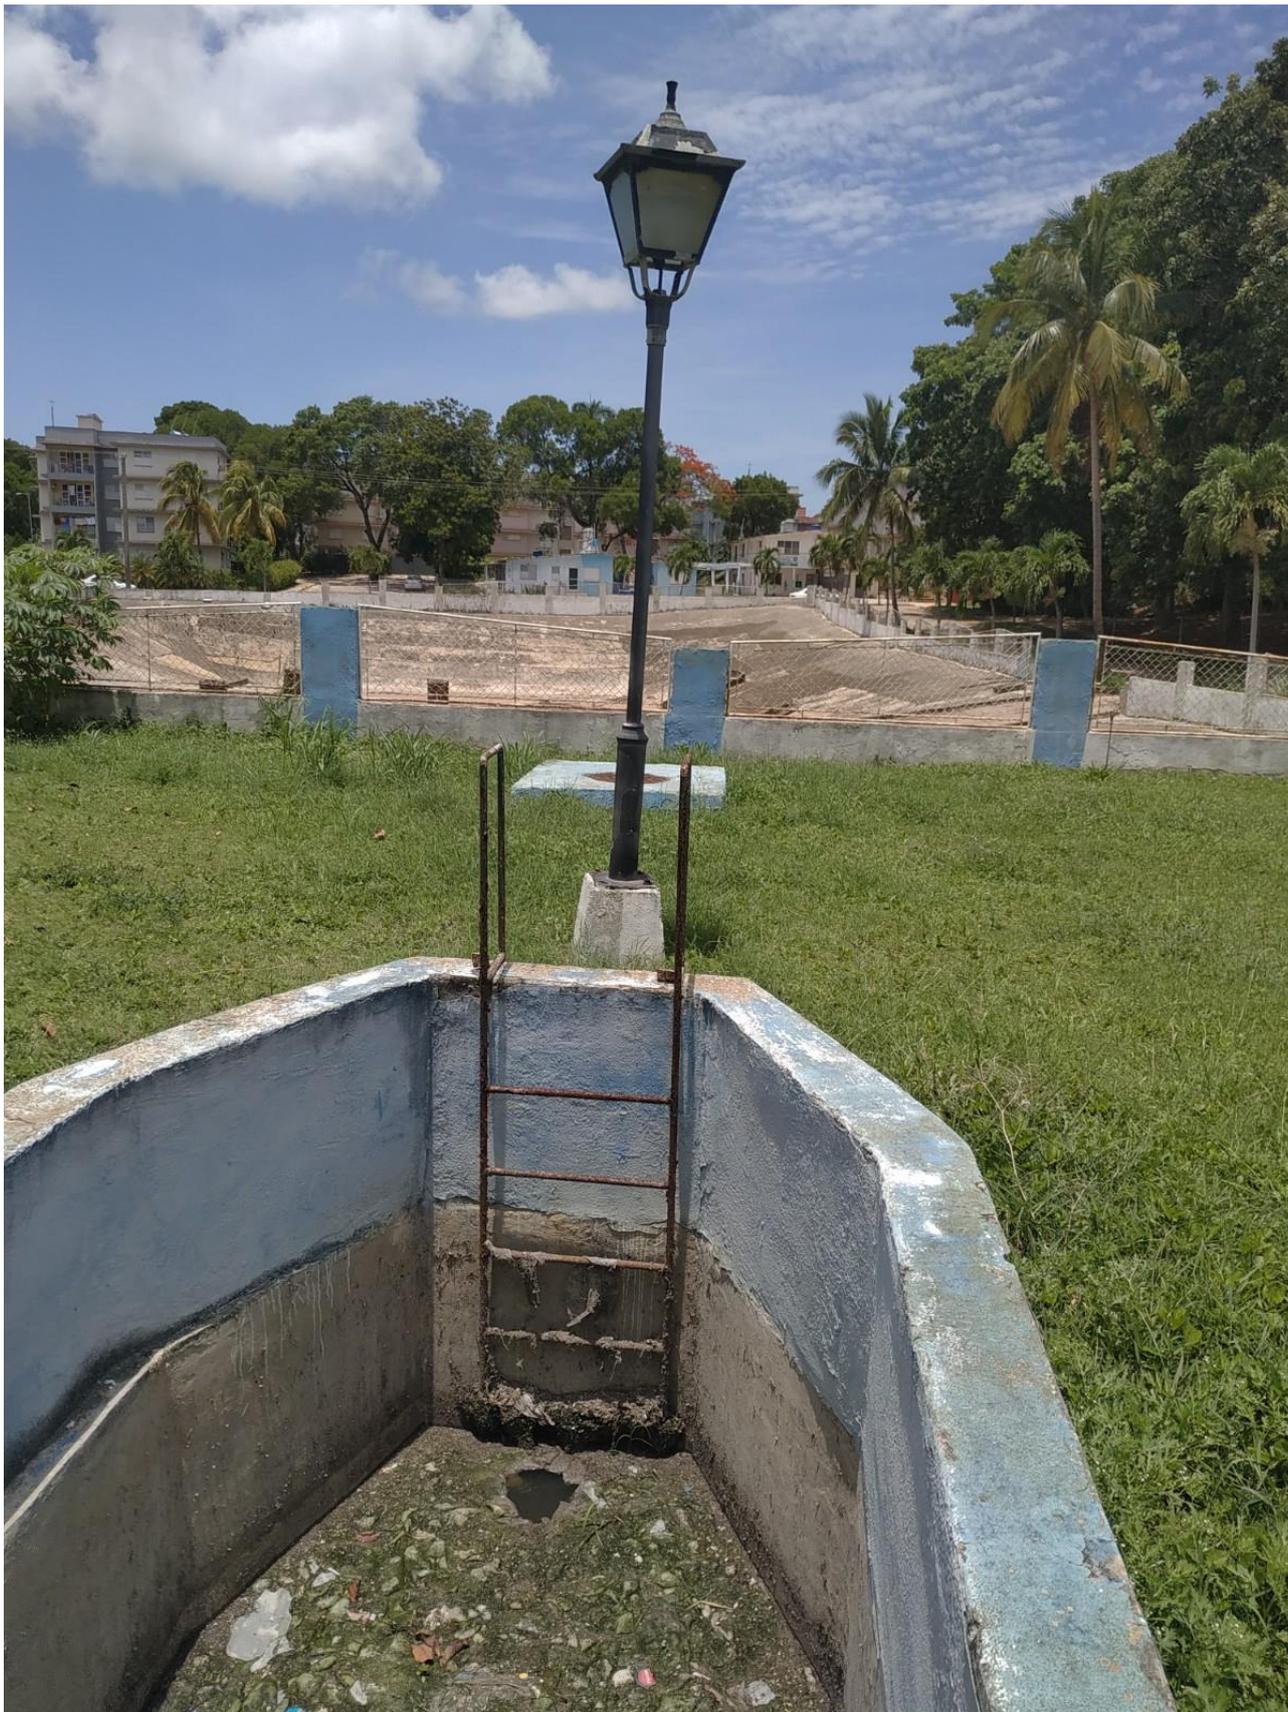
Prise de cotes : station de pompage « La Coronela »

Ensuite nous nous sommes rendus sur un poste de pompage pour y prendre des cotes. Nous attendons la confirmation du débit de pointe à traiter sur place. Une fois, cette information confirmée, nous vous transmettrons un devis pour l'installation d'un dégrilleur automatique dans ce poste.

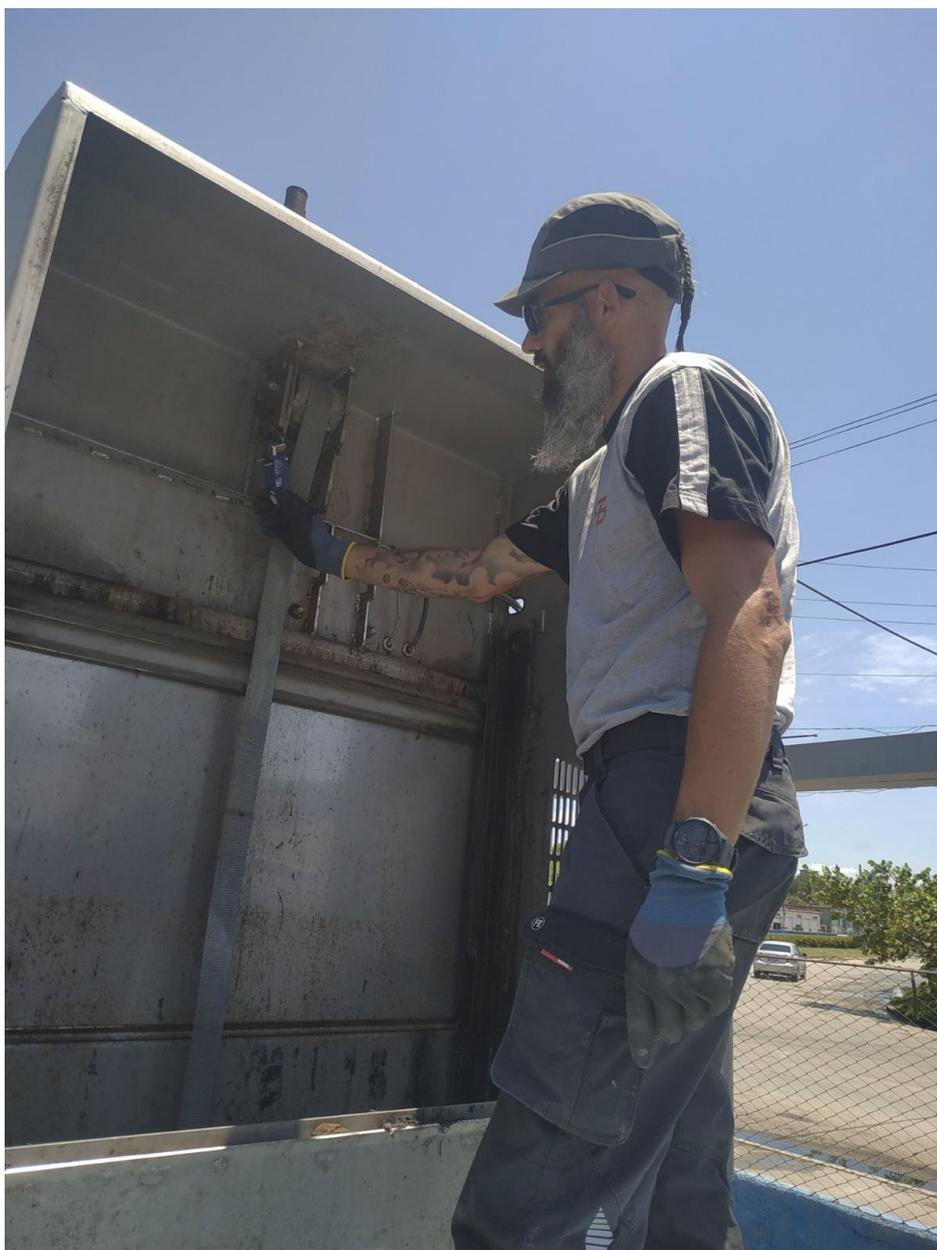
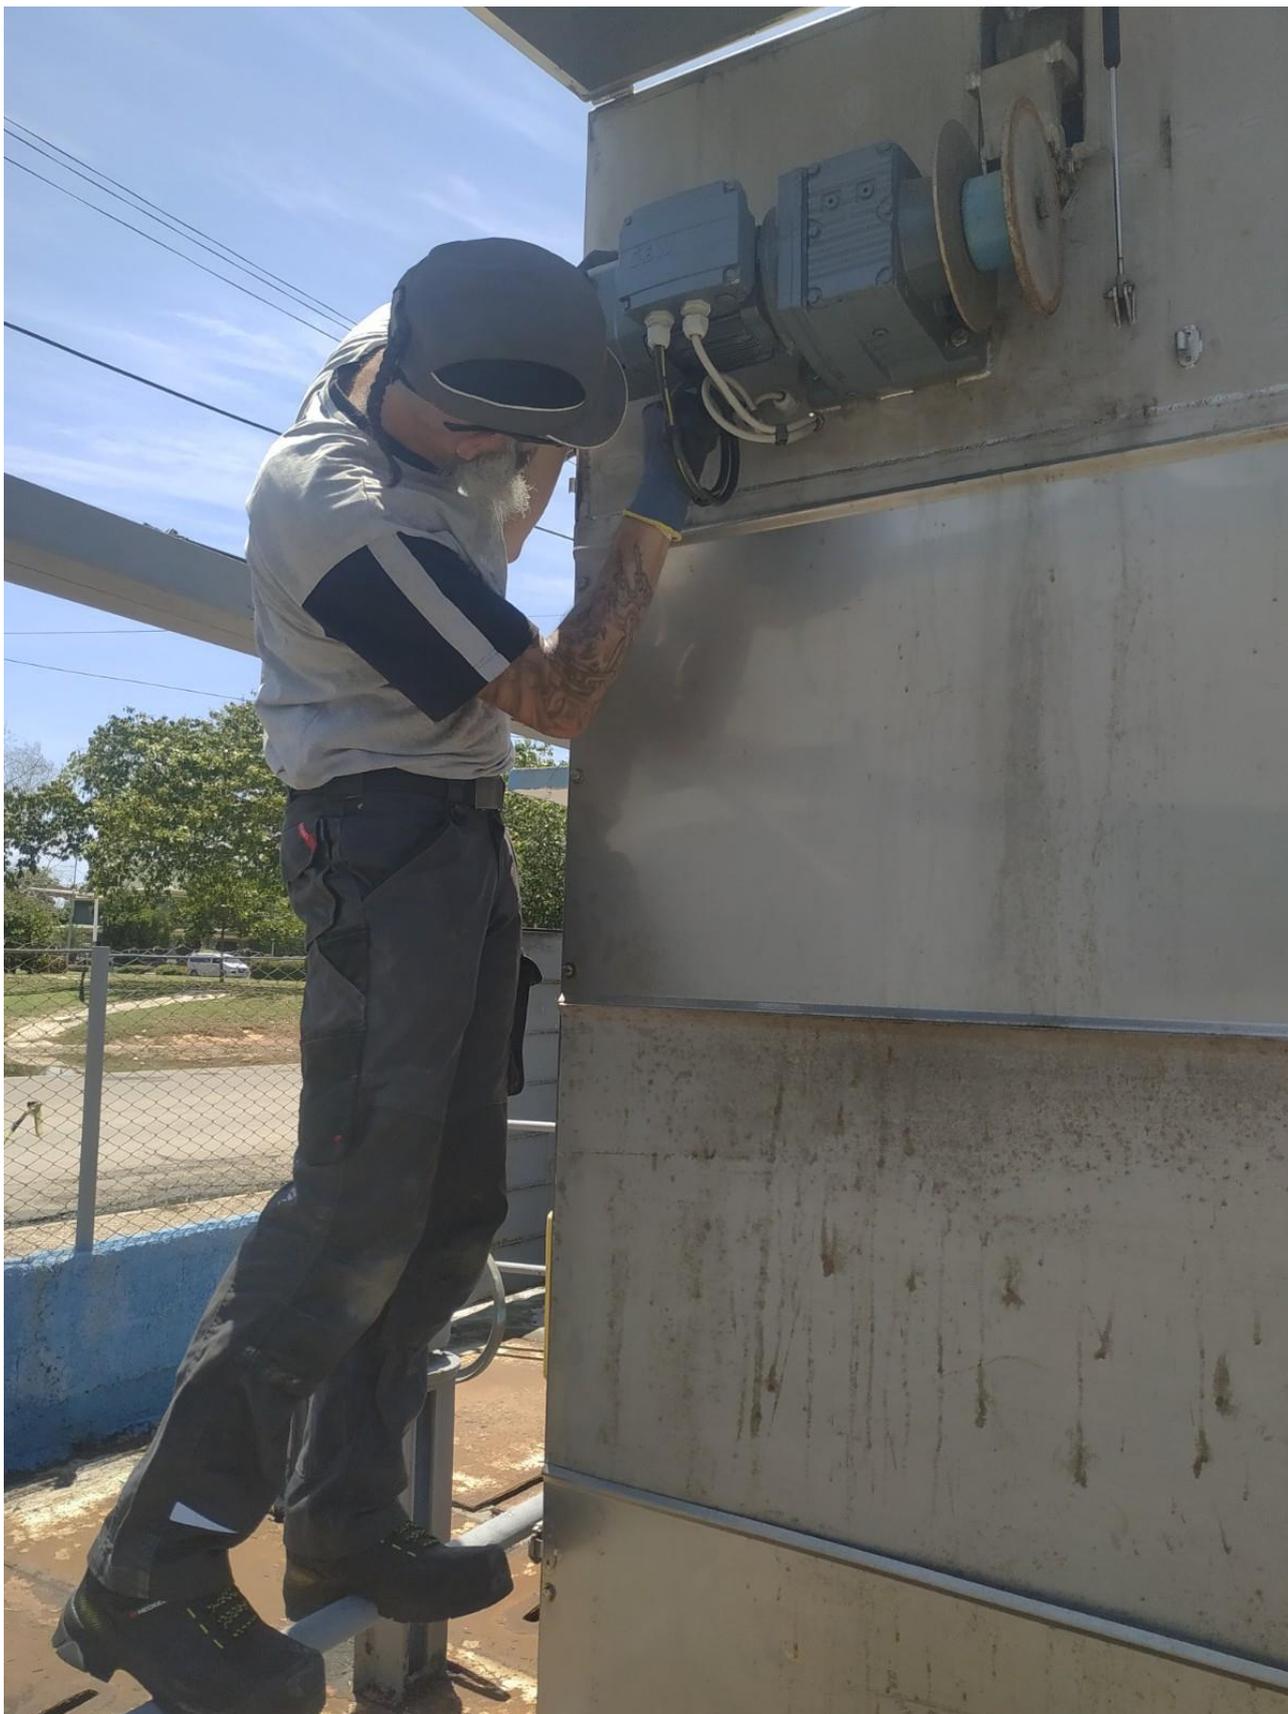
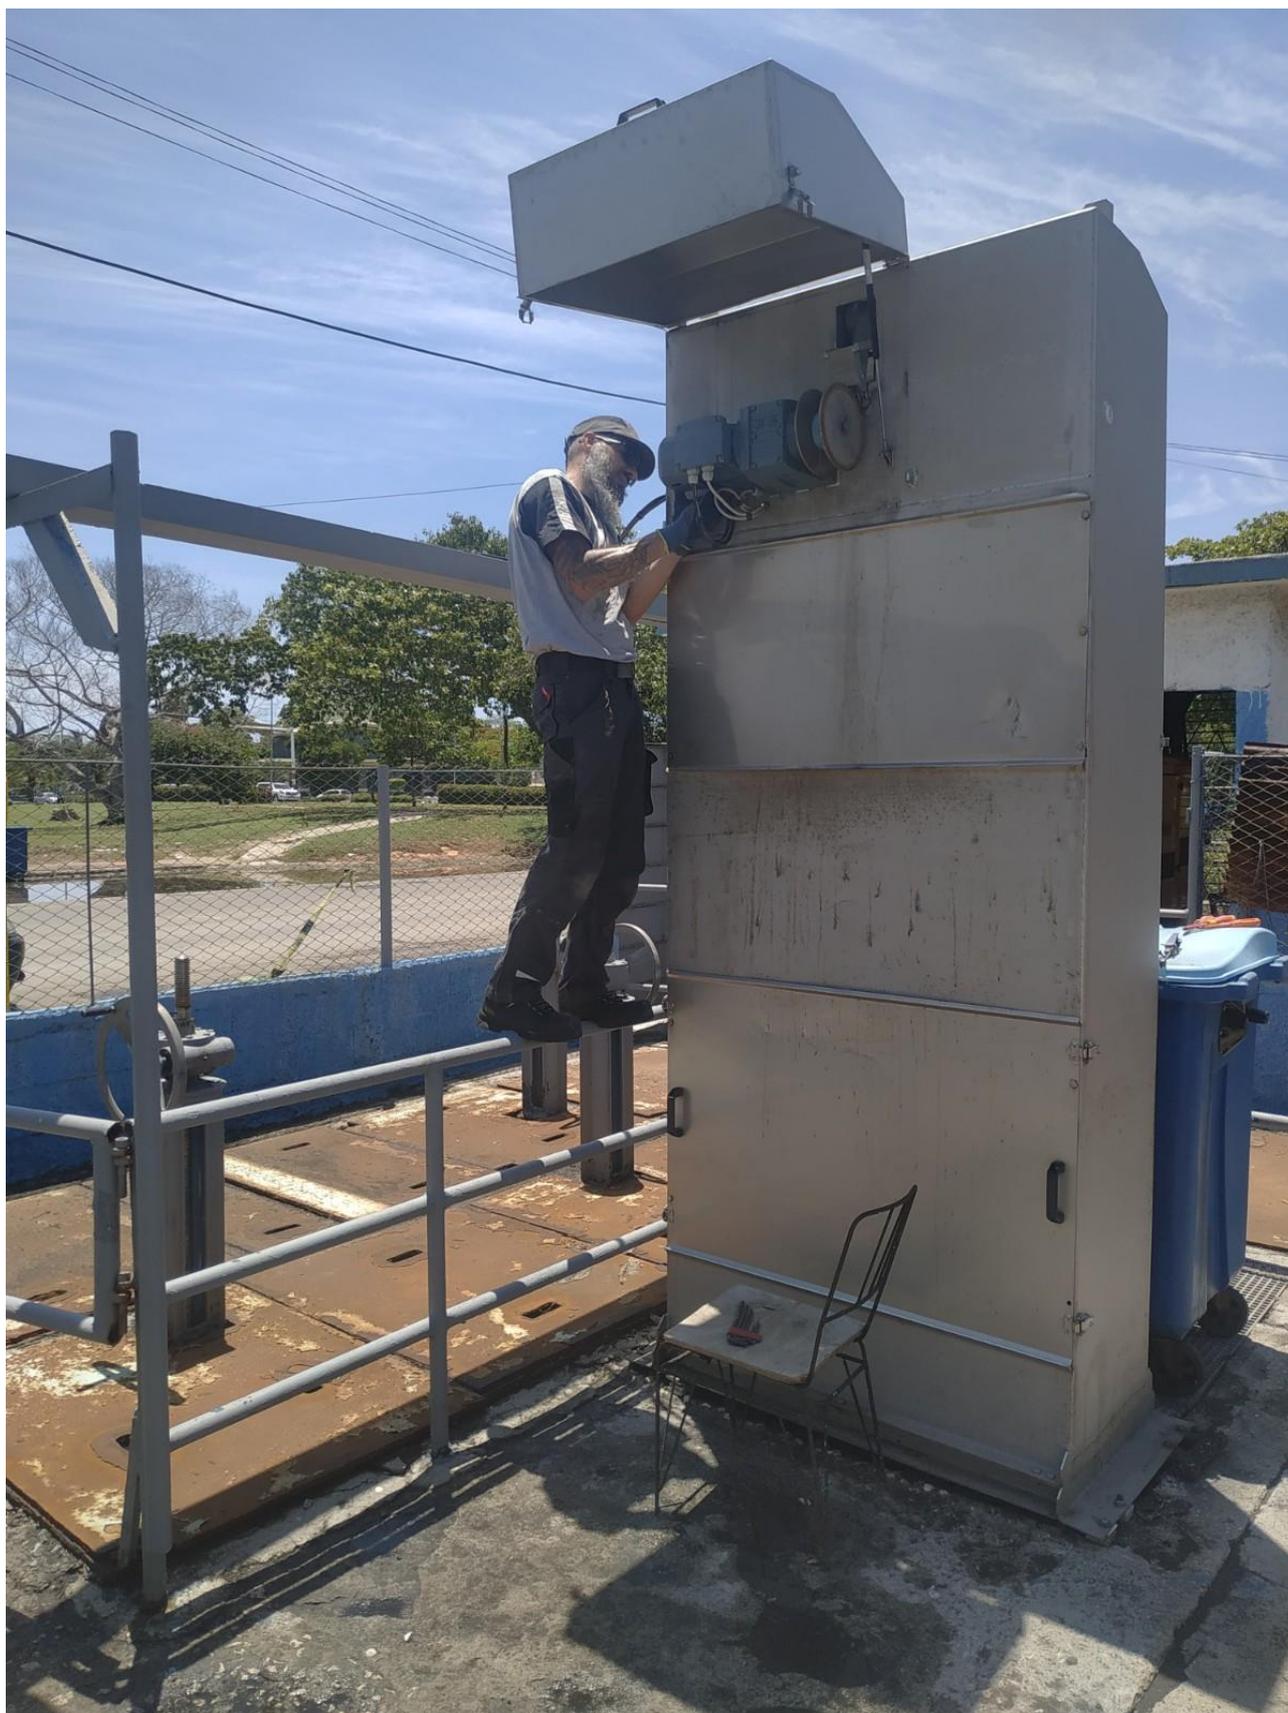
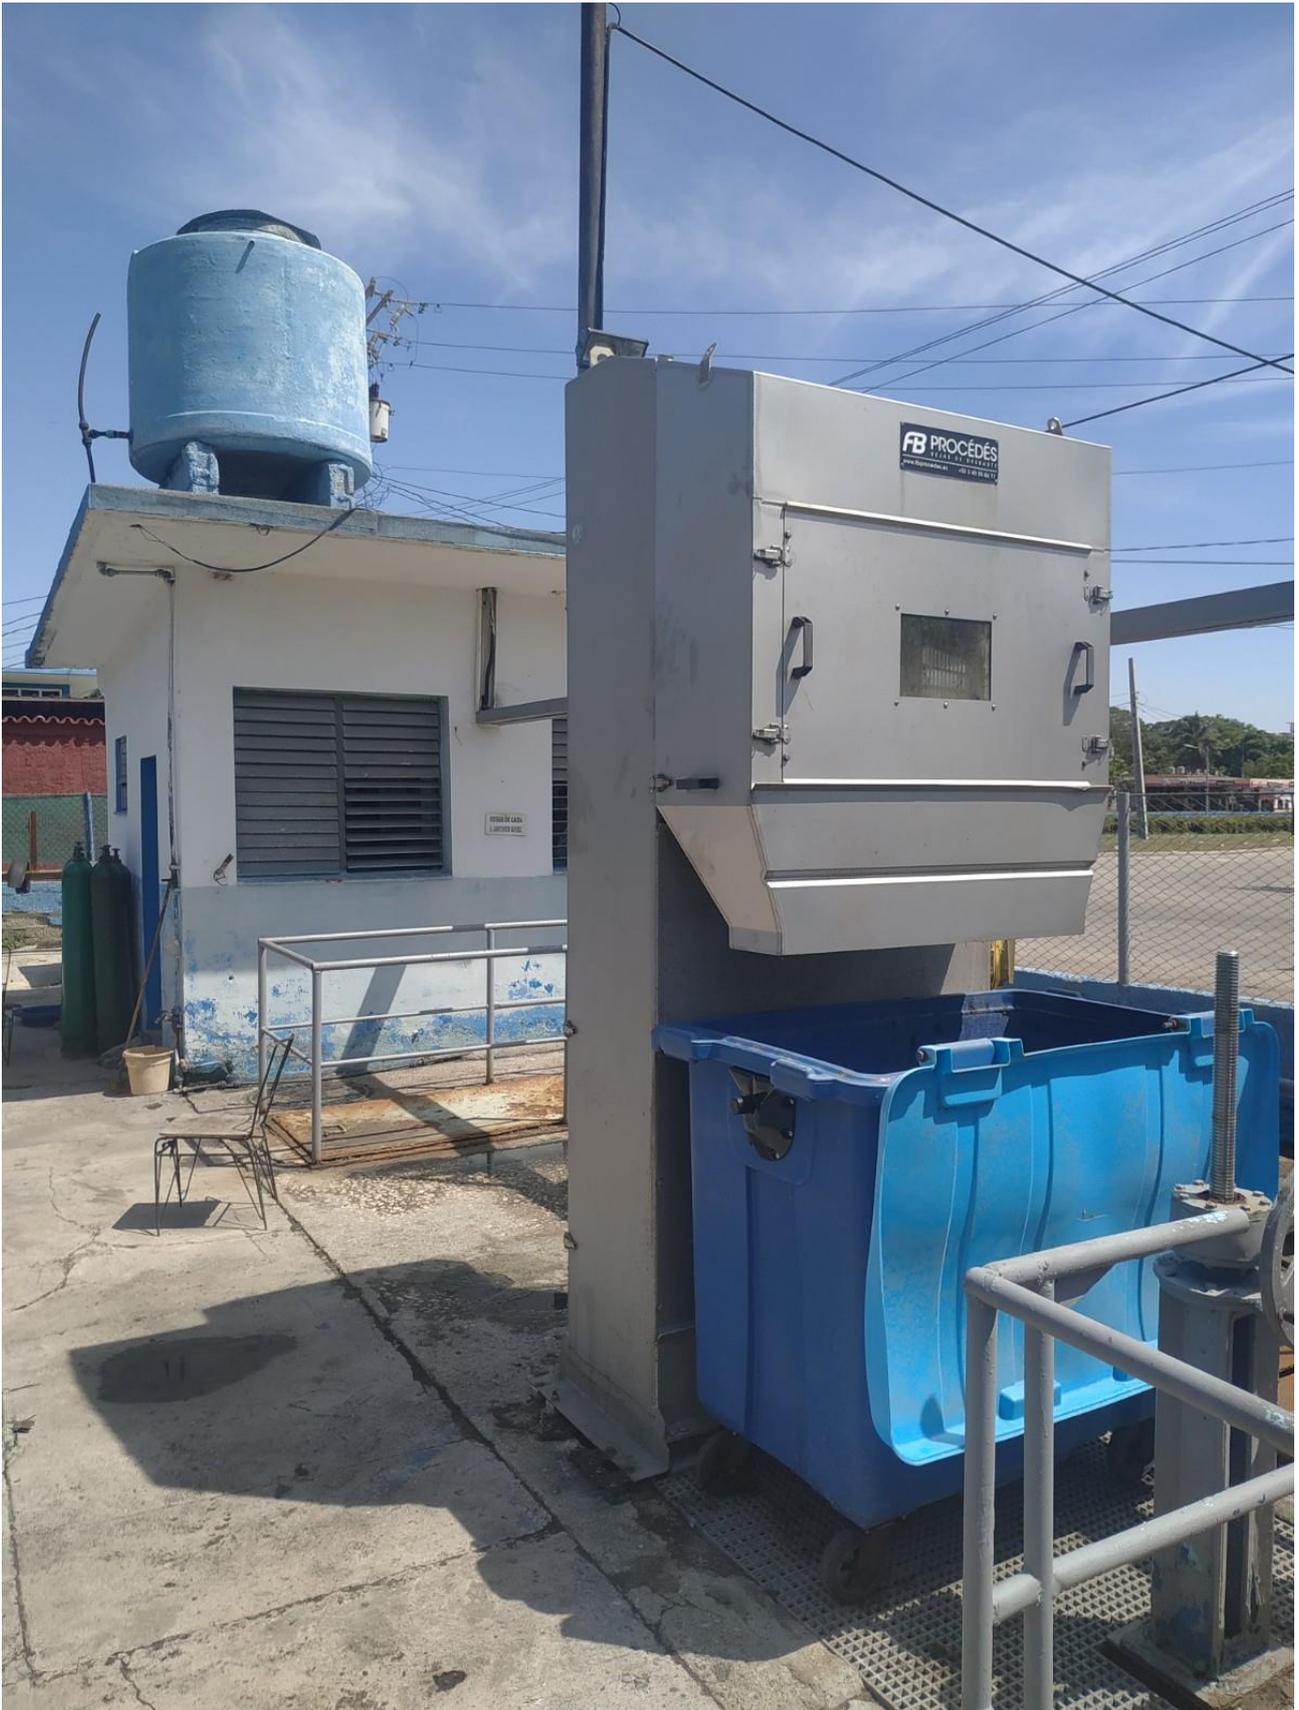
Maintenance sur le dégrilleur de Miramar

Cédric y a remplacé le fin de course « bas » du dégrilleur qui était HS, et a constaté un problème avec le moteur du Cédric. A priori, il faudrait changer le moteur.

Nous nous sommes ensuite rendus sur Miramar pour faire la maintenance du dégrilleur et le remettre en service.

Nous avons laissé sur place les pièces d'usure suivantes : 2 sangles de rechange, patins d'usure du chariot, 1 capteur inductif, 1 capteur bas,
