Mission Cuba Coopération – du 5 au 9 juin 2023

Je souhaitais vous faire un bref récapitulatif de la mission que nous avons effectuée avec Cédric. Bonne lecture.

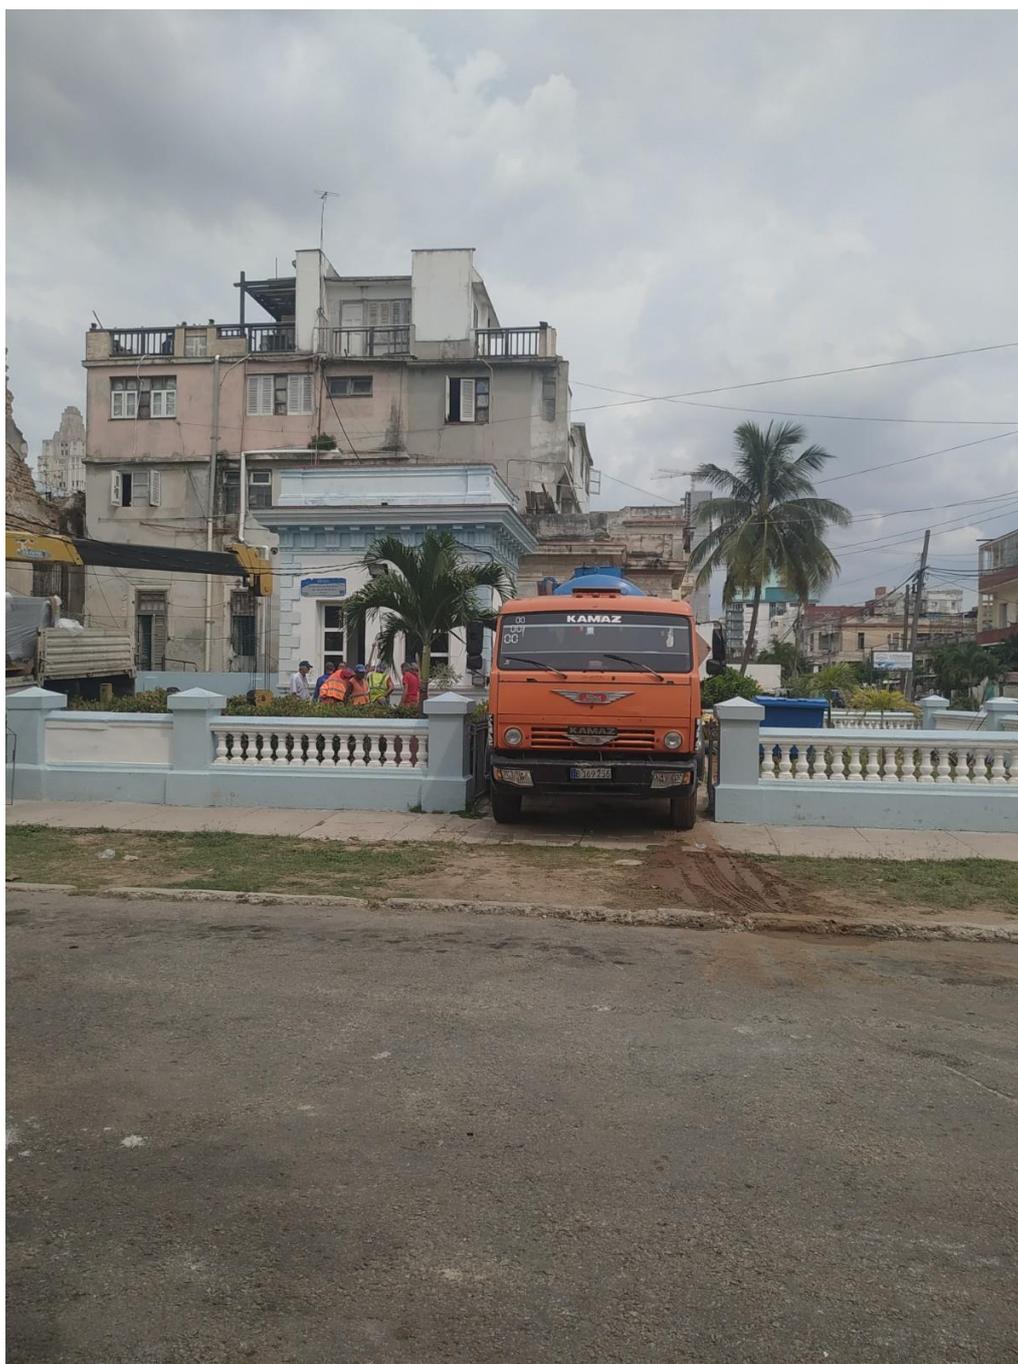
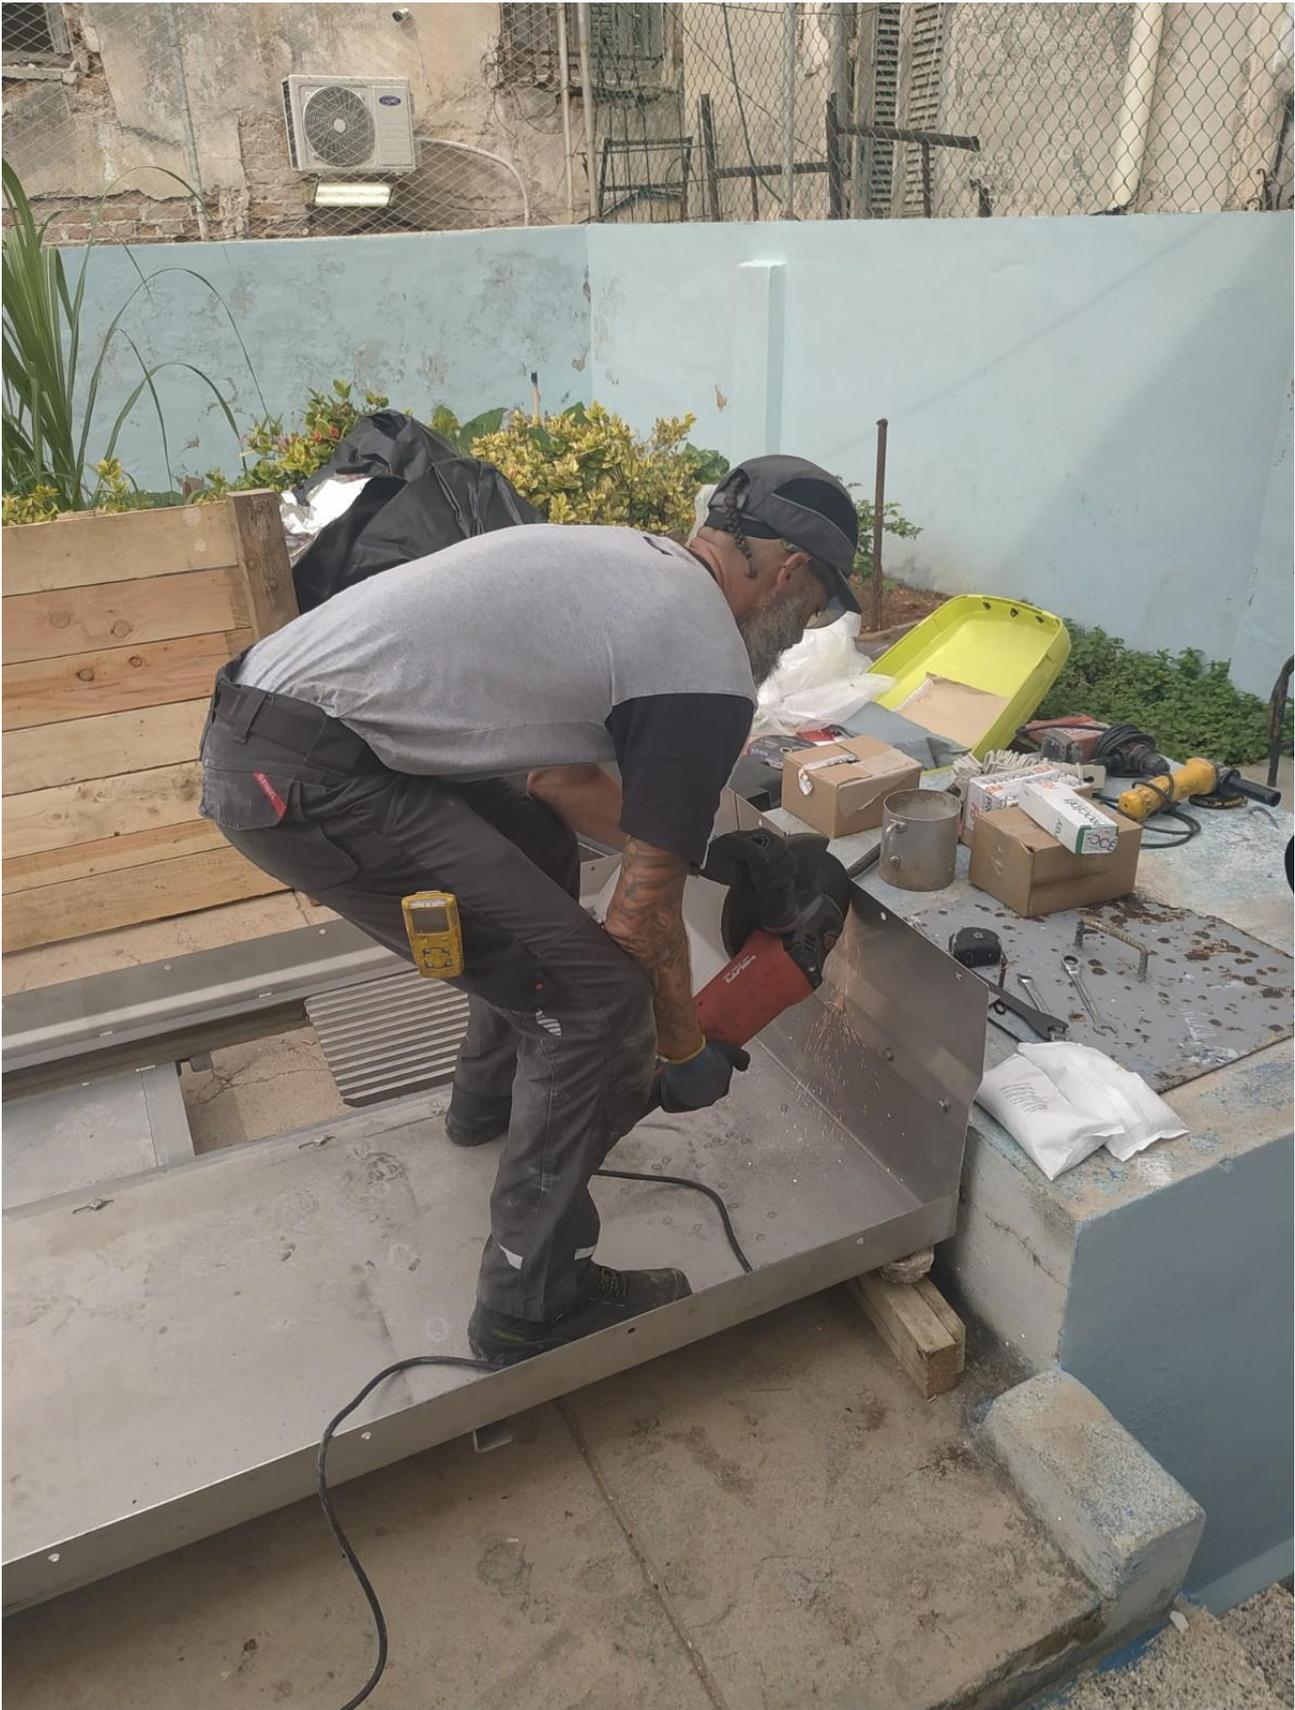
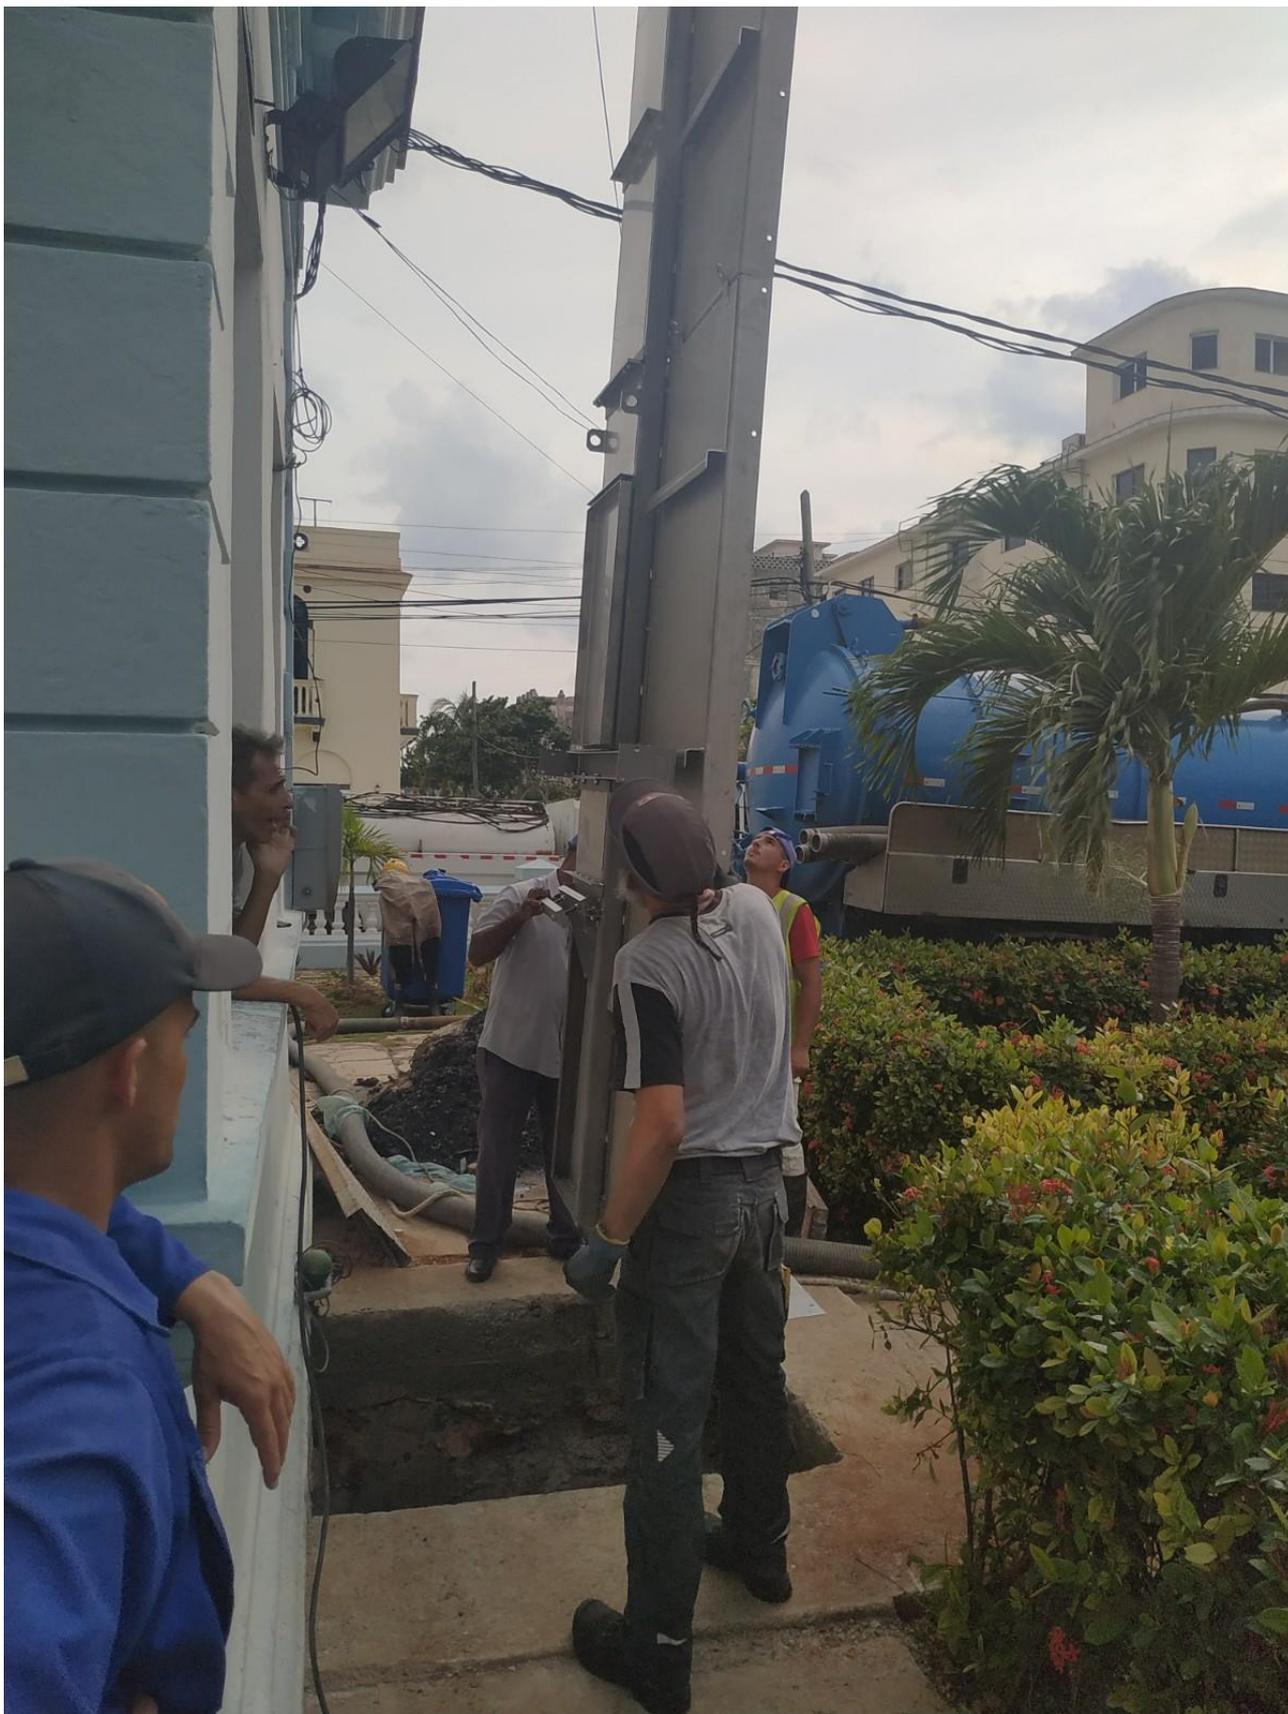
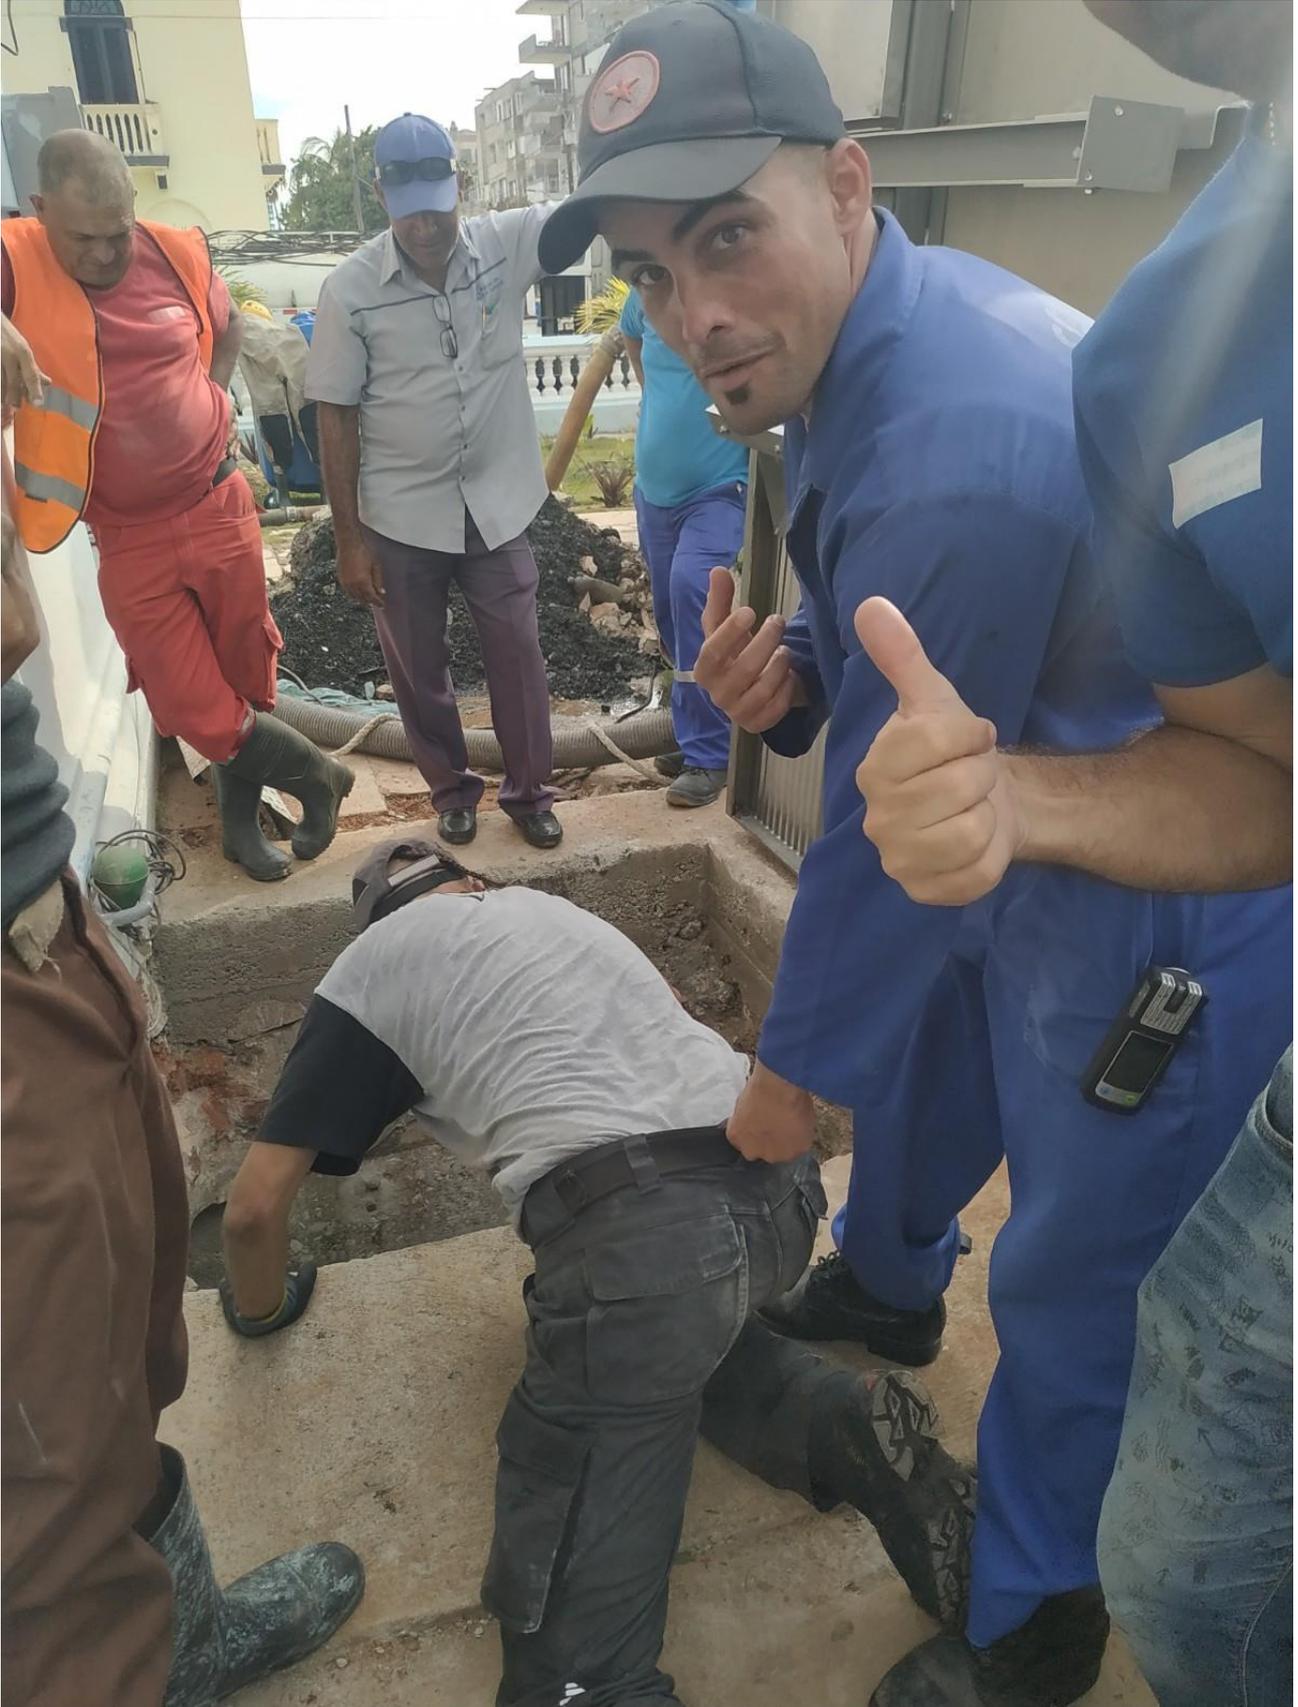
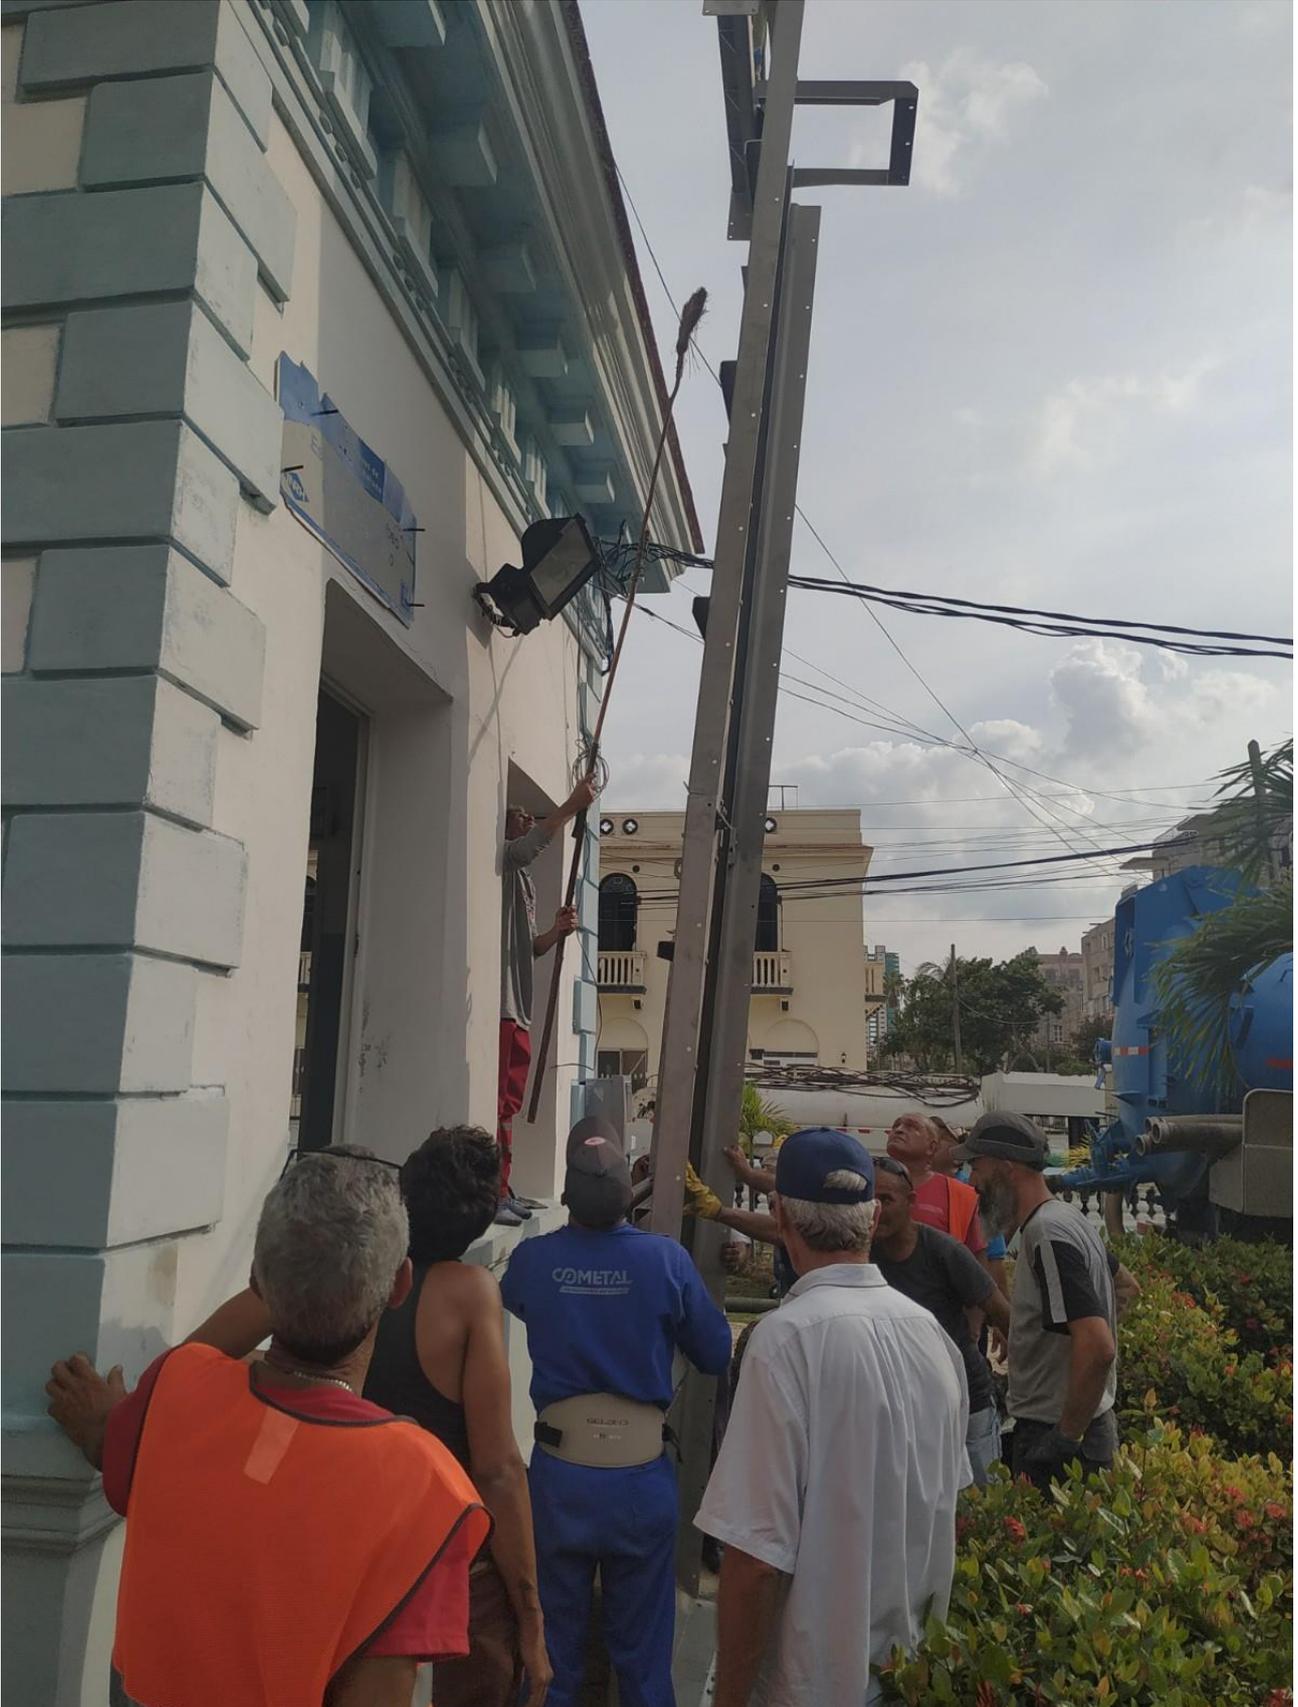
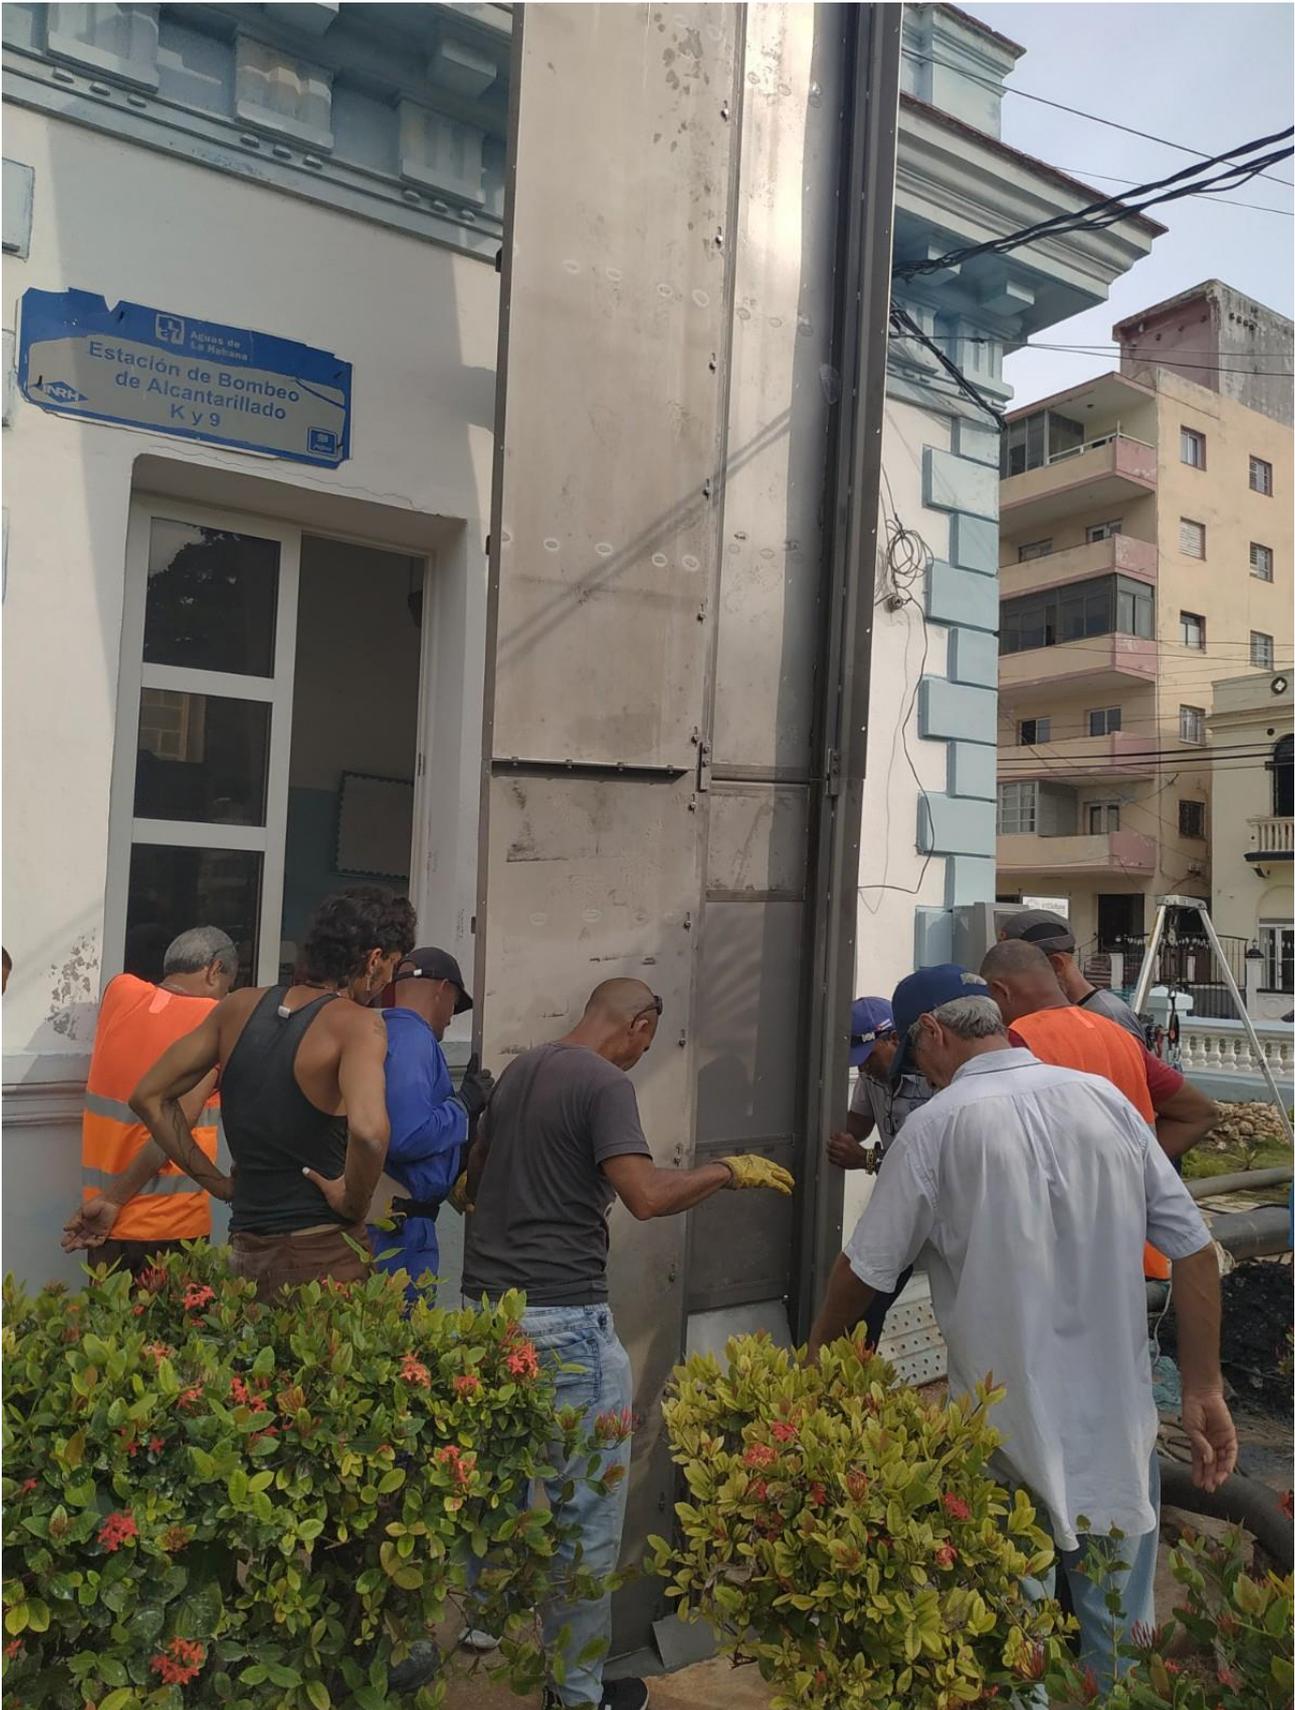
Mardi et Mercredi 6 & 7 juin 2023*Montage du dégrilleur de Ky9*

Par rapport à ce qui était prévu à la base, il a fallu faire quelques modifications sur place, le génie civil ne correspondait pas exactement aux plans, la position du poste par rapport à la réservation n'était pas ce qui était prévu (la prise de cotes n'était pas simple à la base non plus). Il a fallu découper et adapter la machine, faire des soudures, reprendre le béton et travailler du coup dans un poste beaucoup plus exigu, sous des conditions auxquelles nous ne sommes pas habitués (chaleur/humidité).
