Mission Cuba Coopération – du 5 au 9 juin 2023

Je souhaitais vous faire un bref récapitulatif de la mission que nous avons effectuée avec Cédric. Bonne lecture.

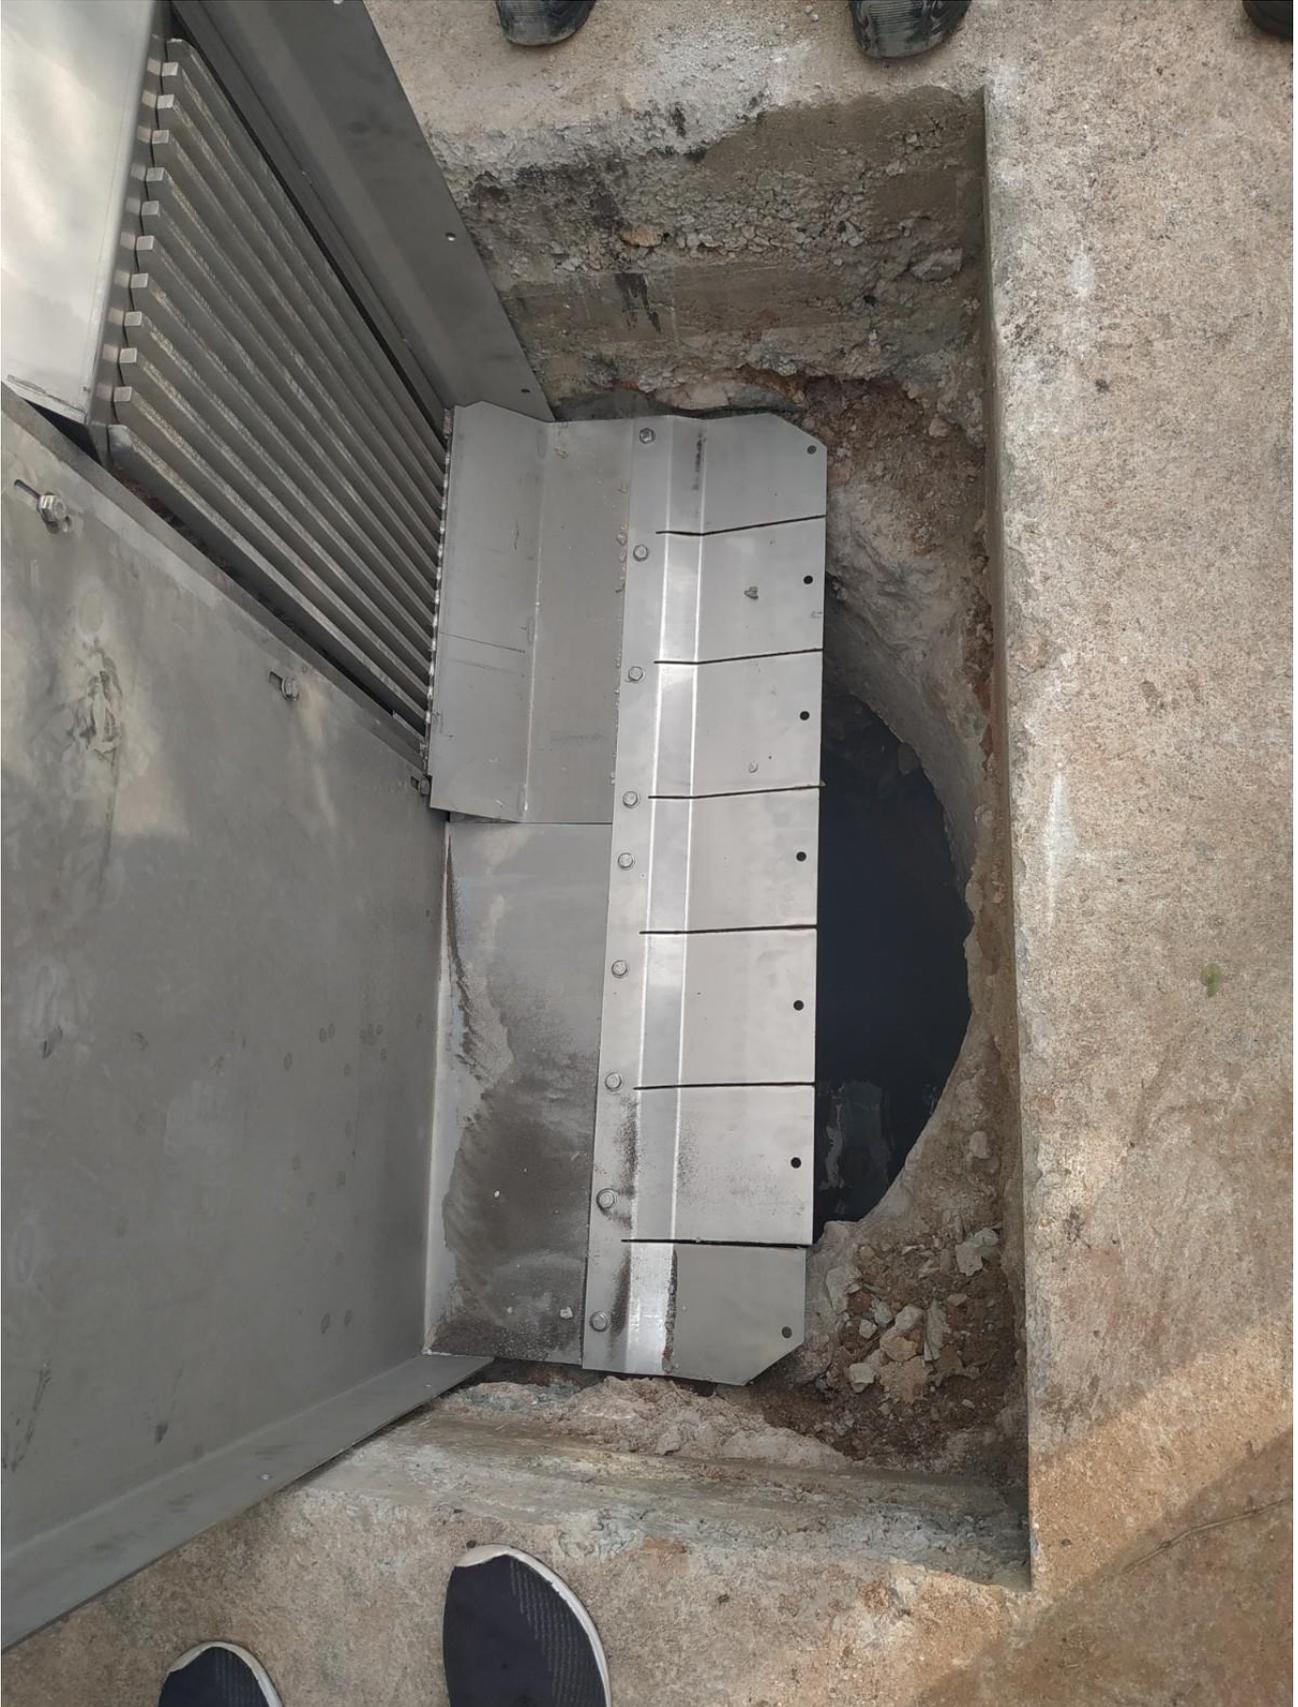
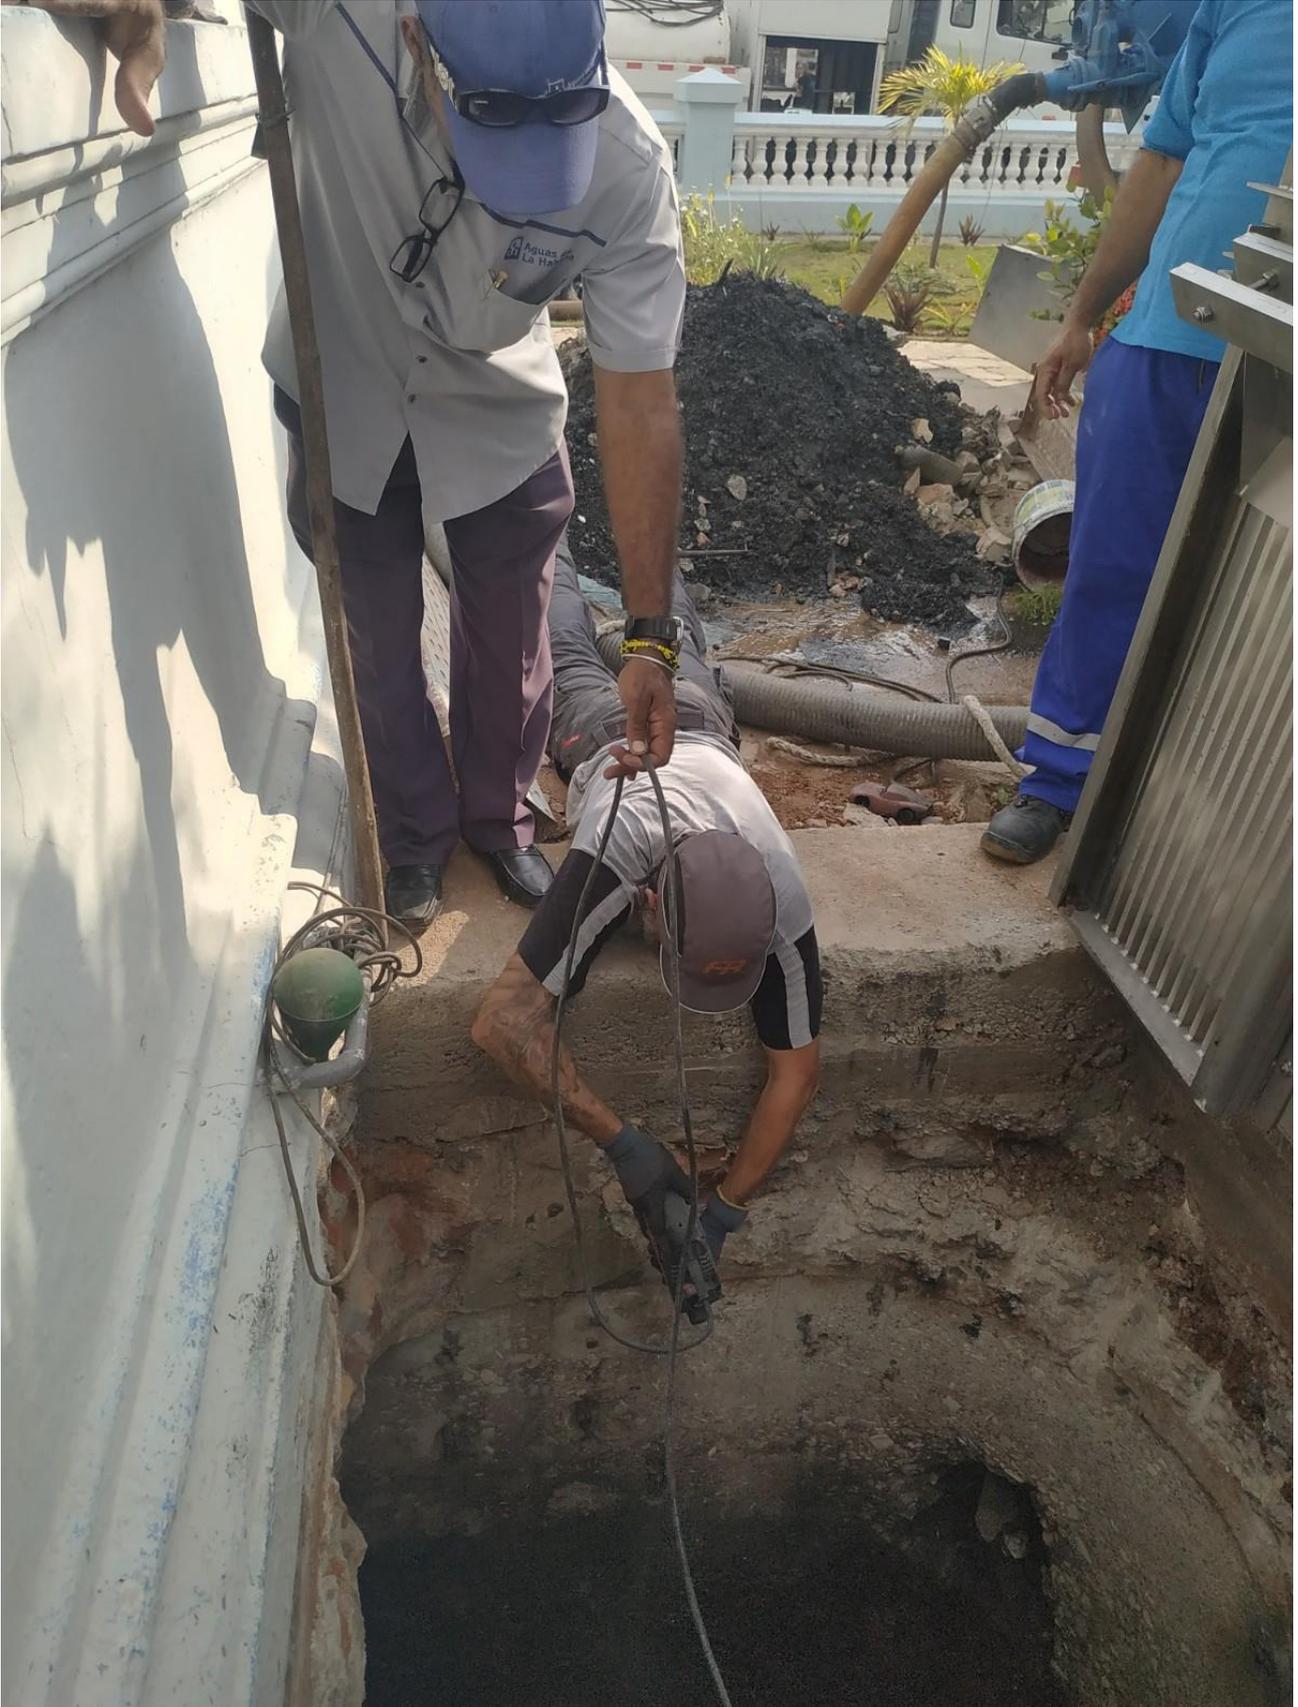
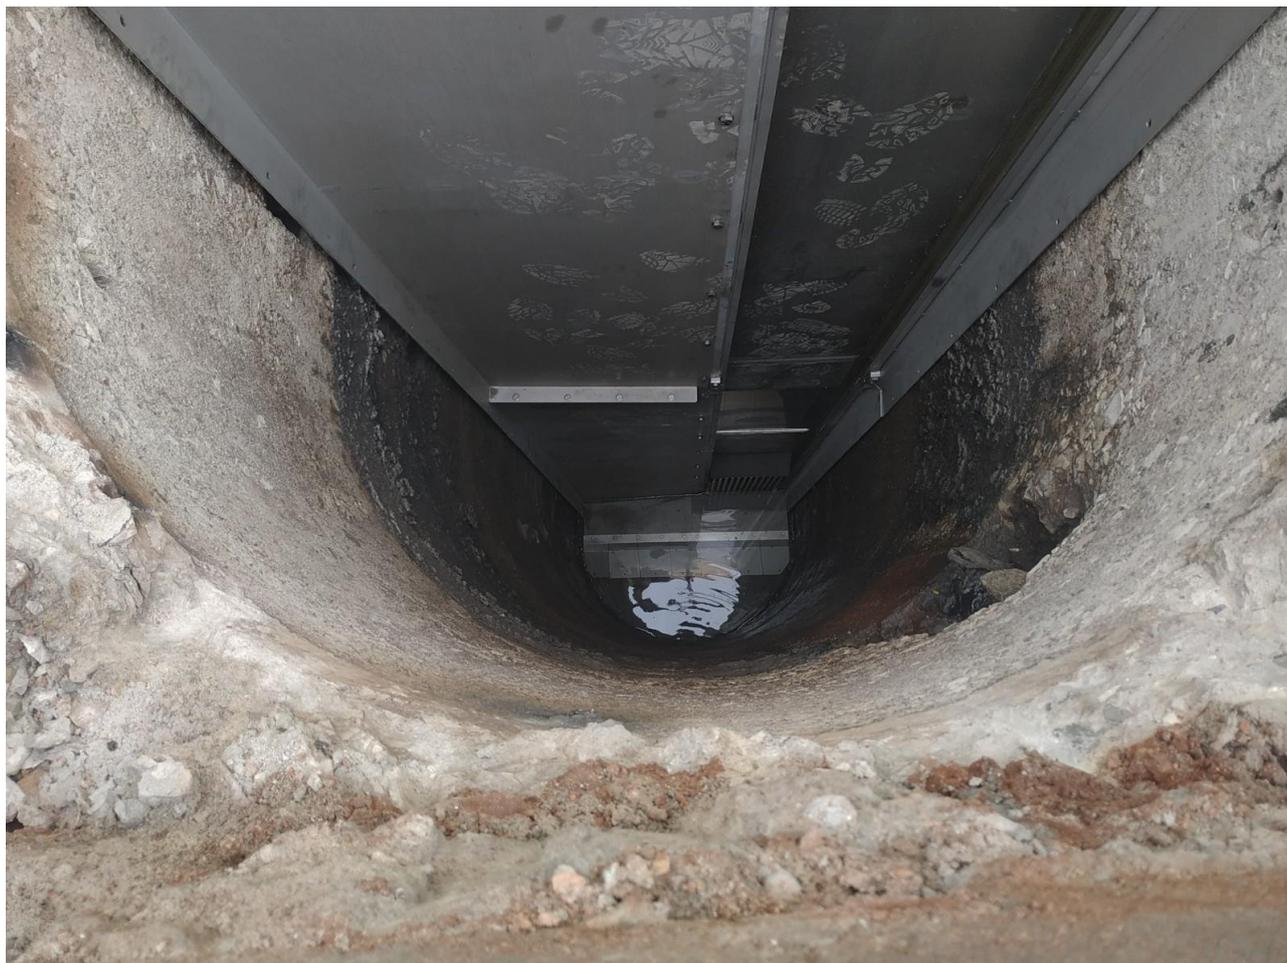
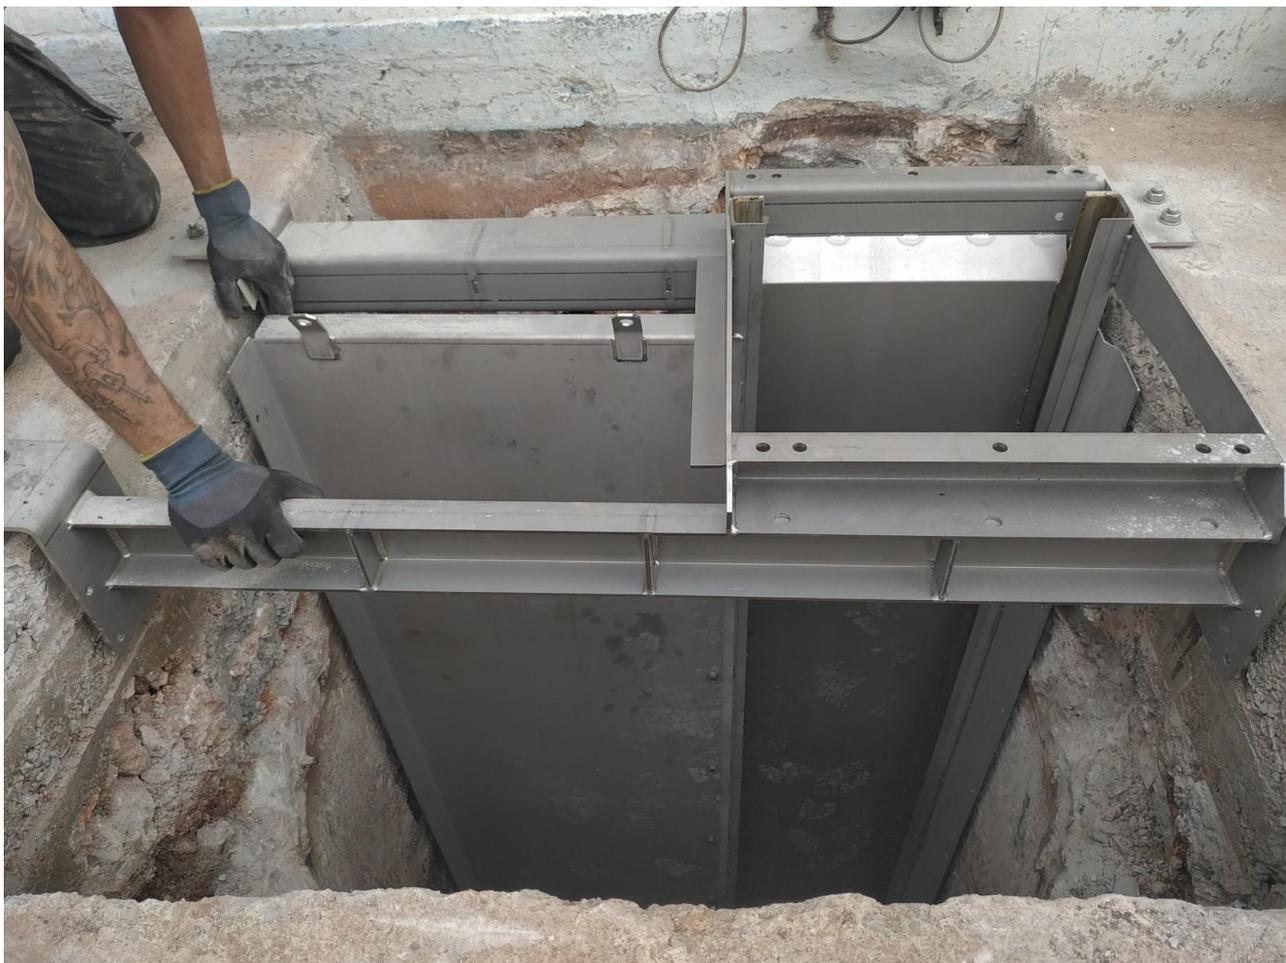
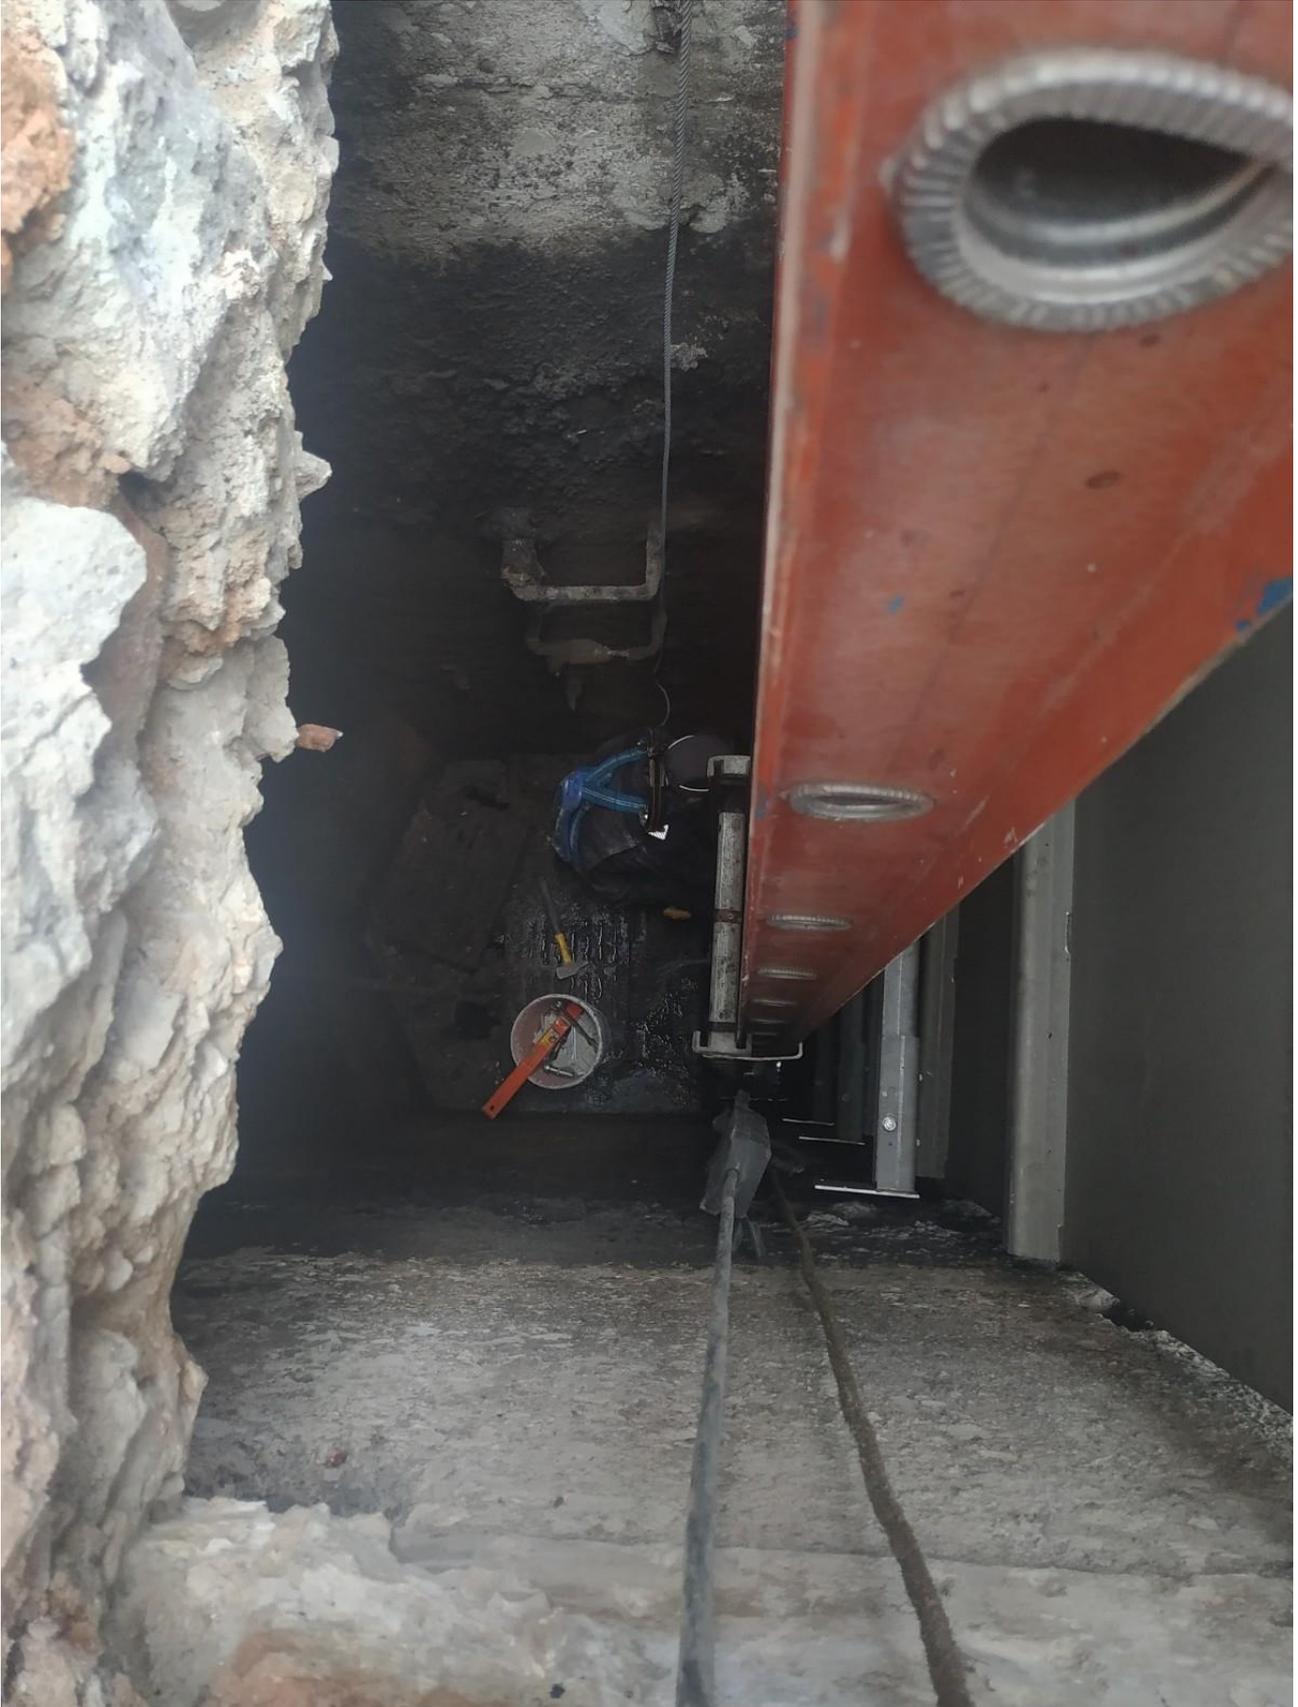
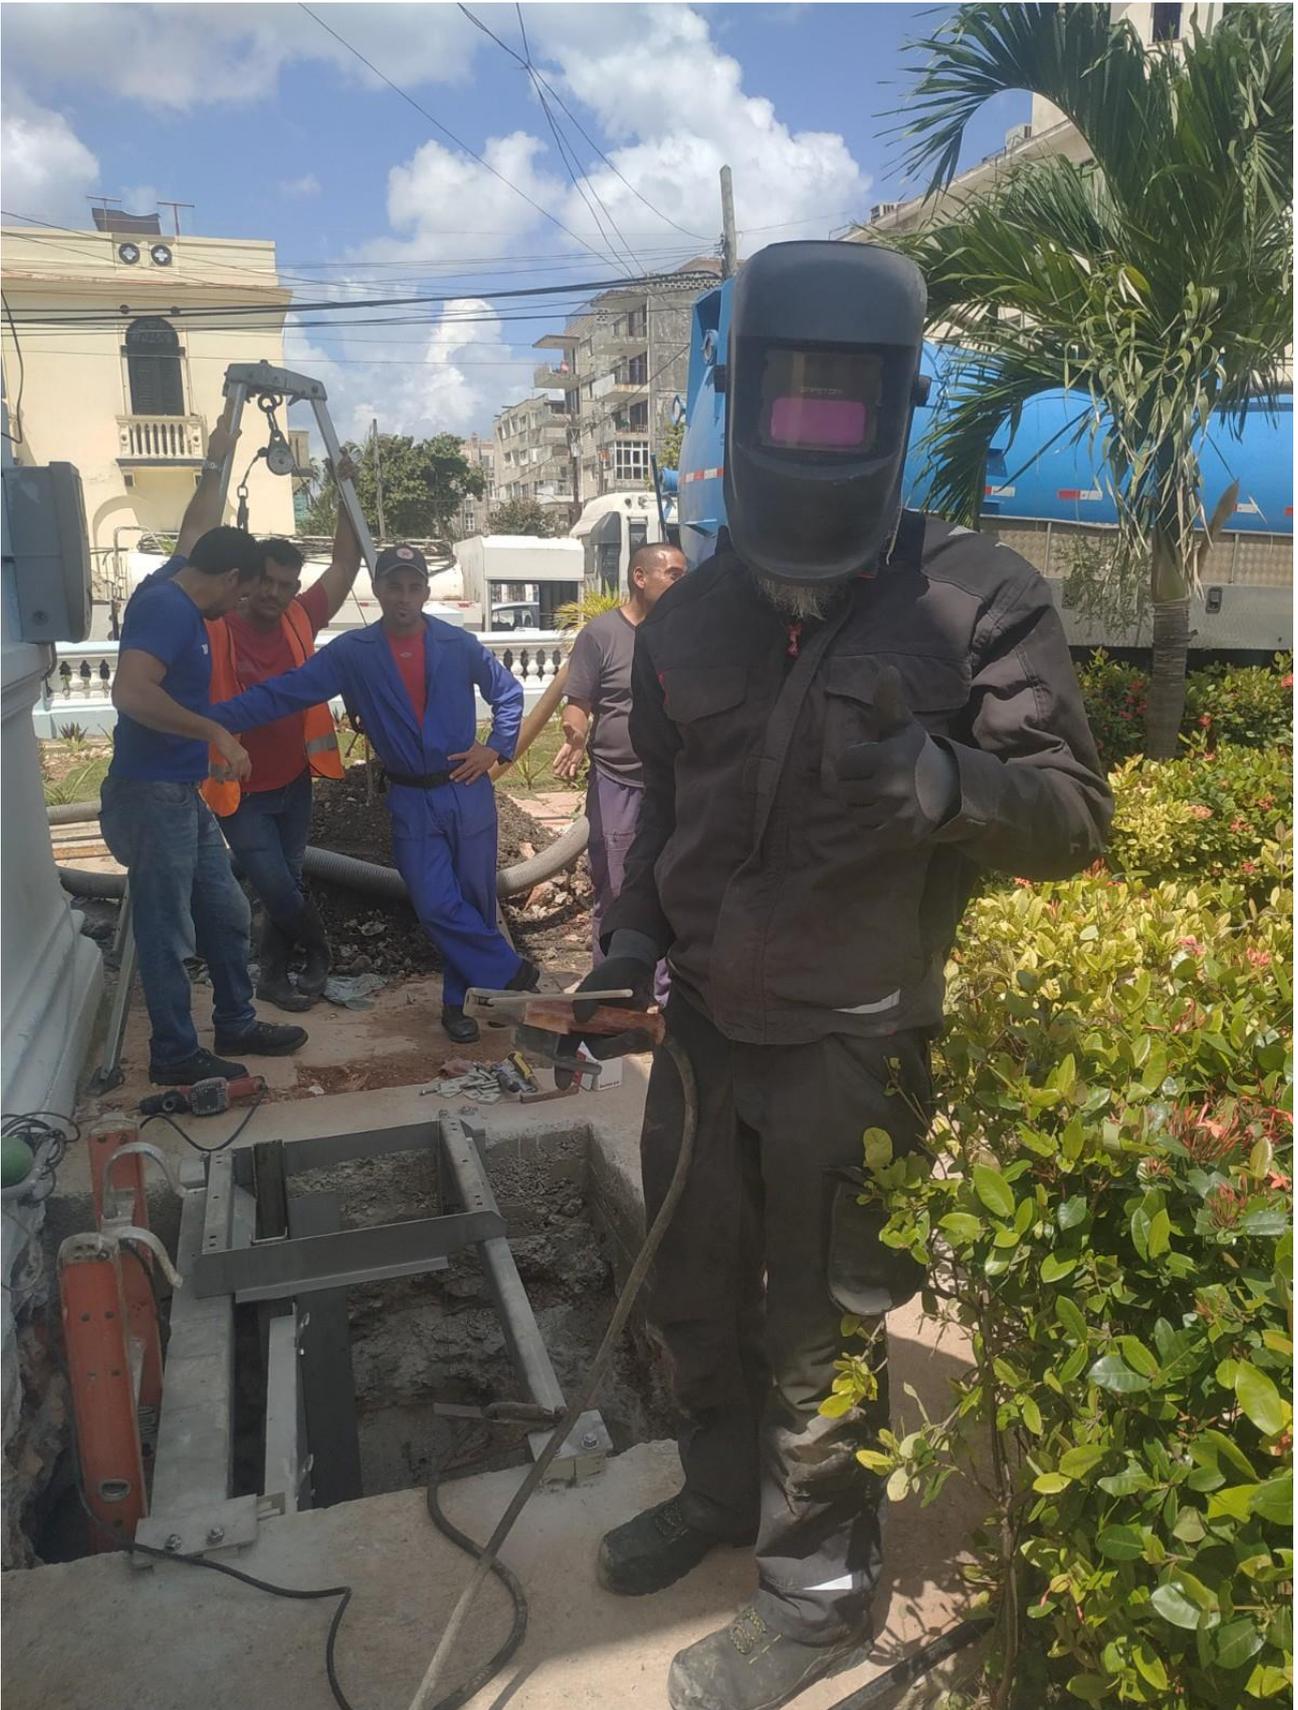
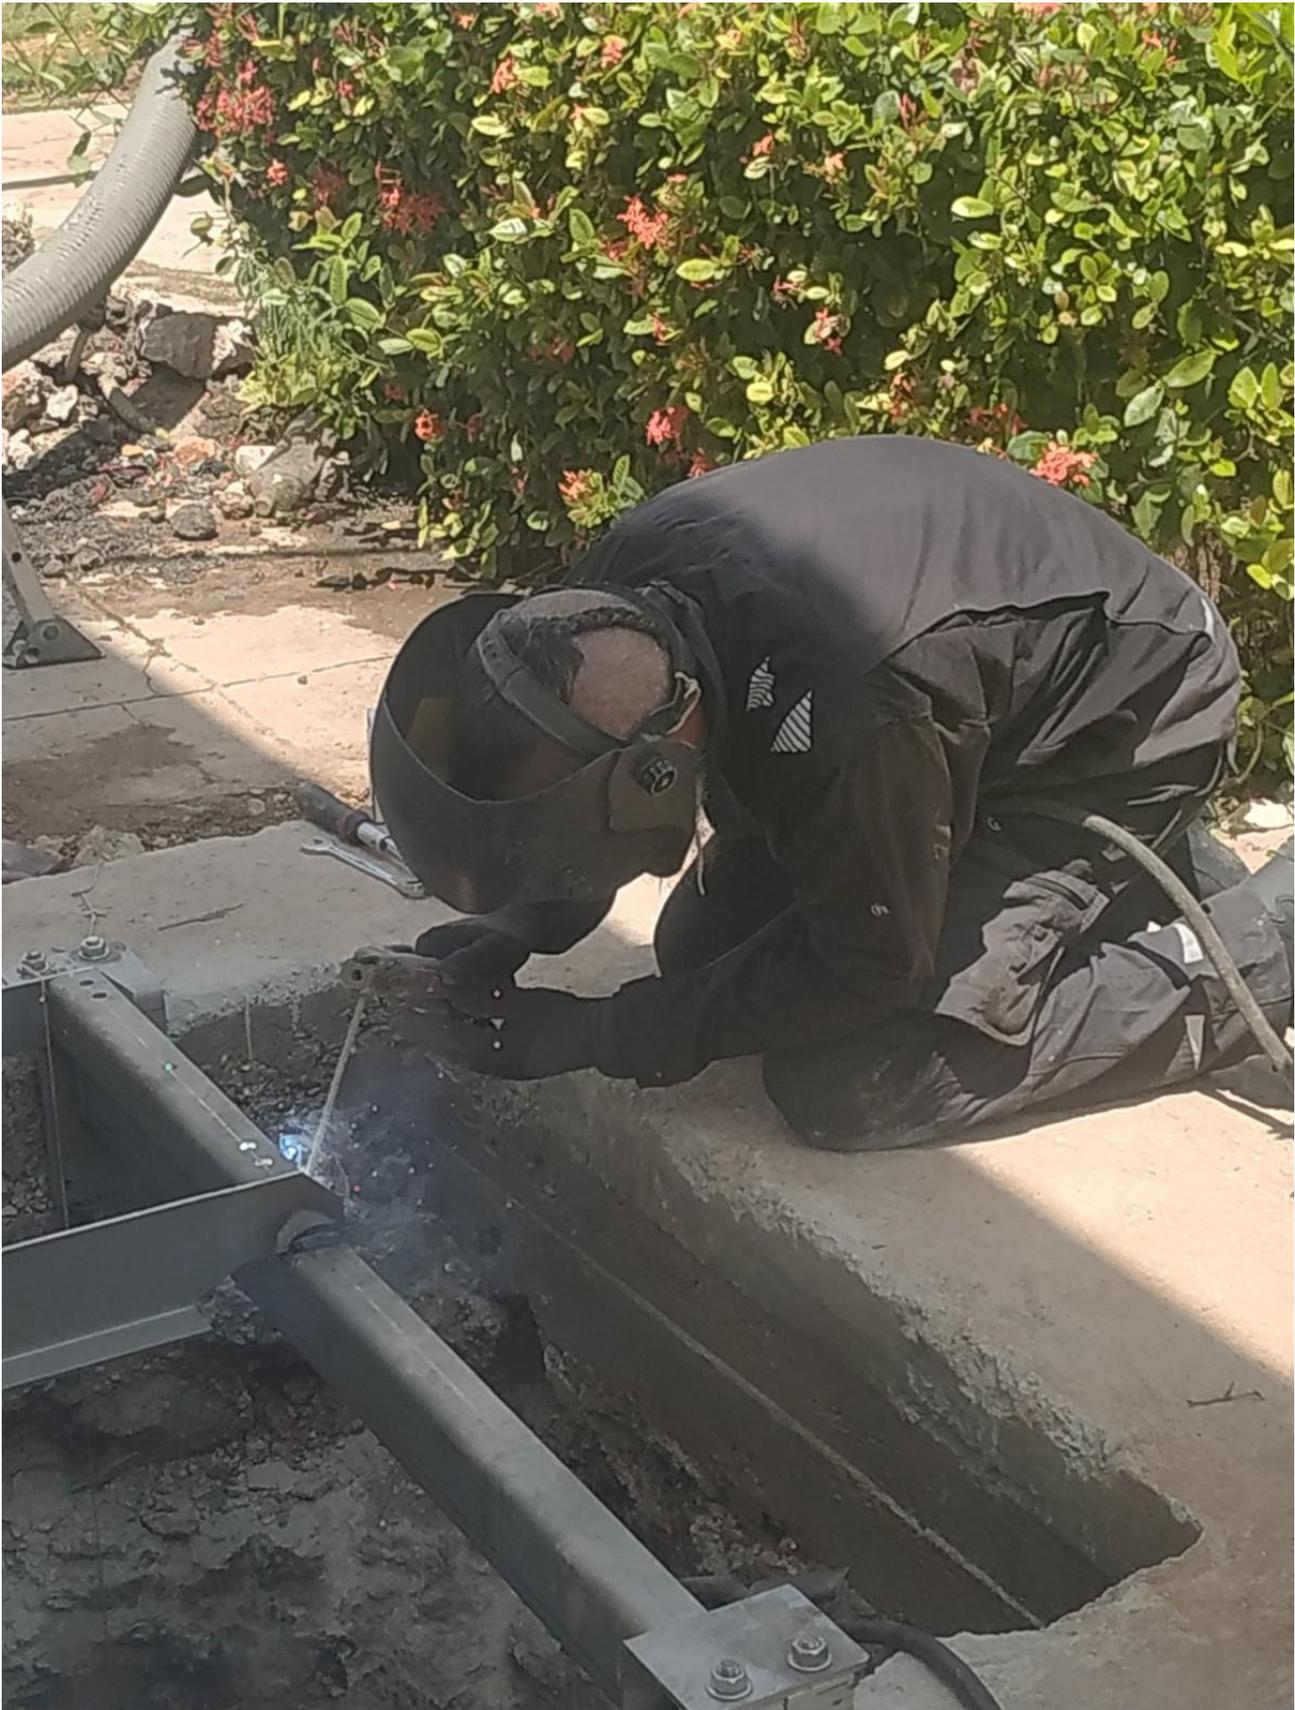
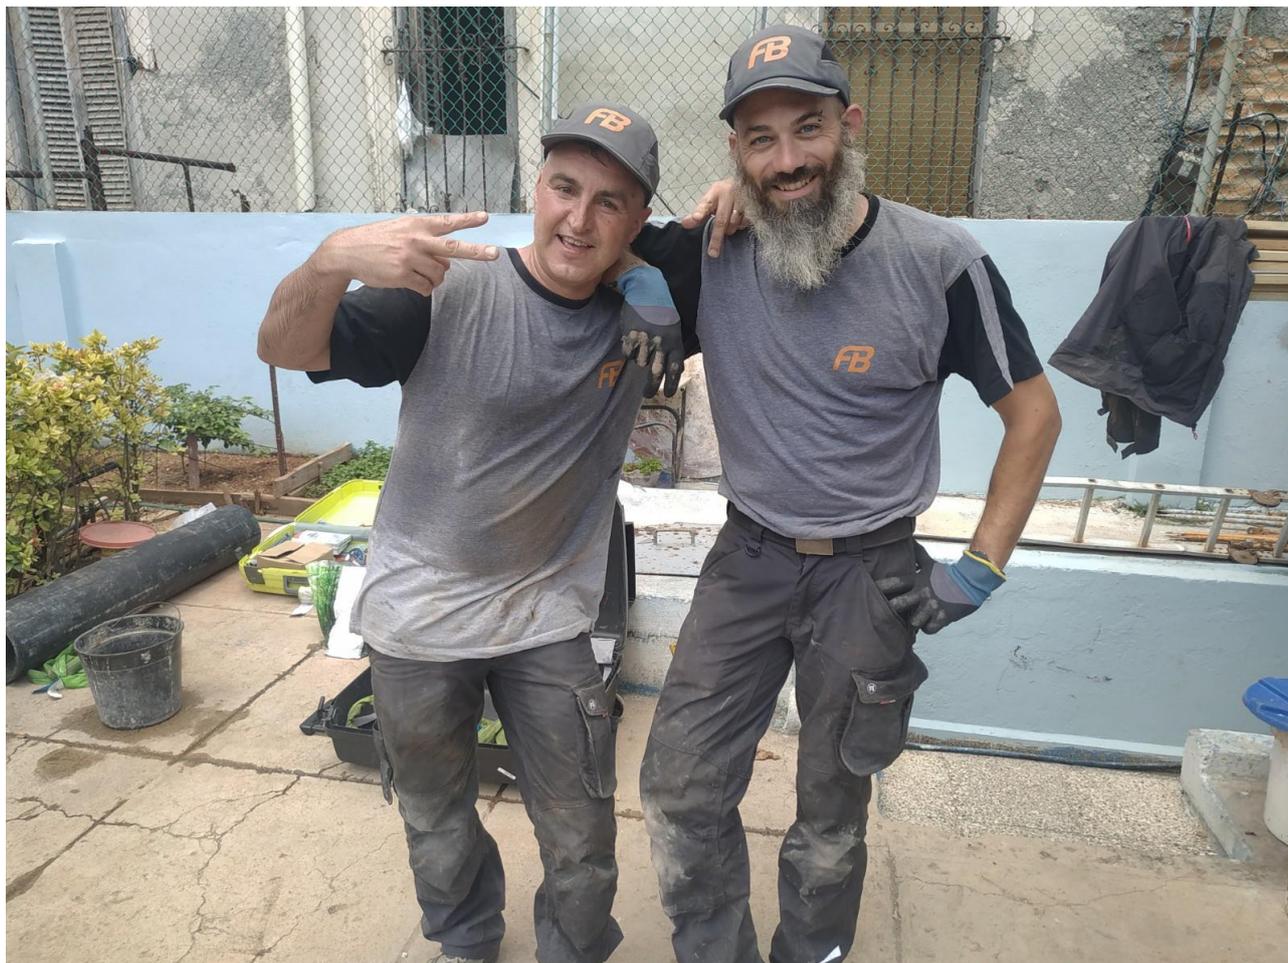
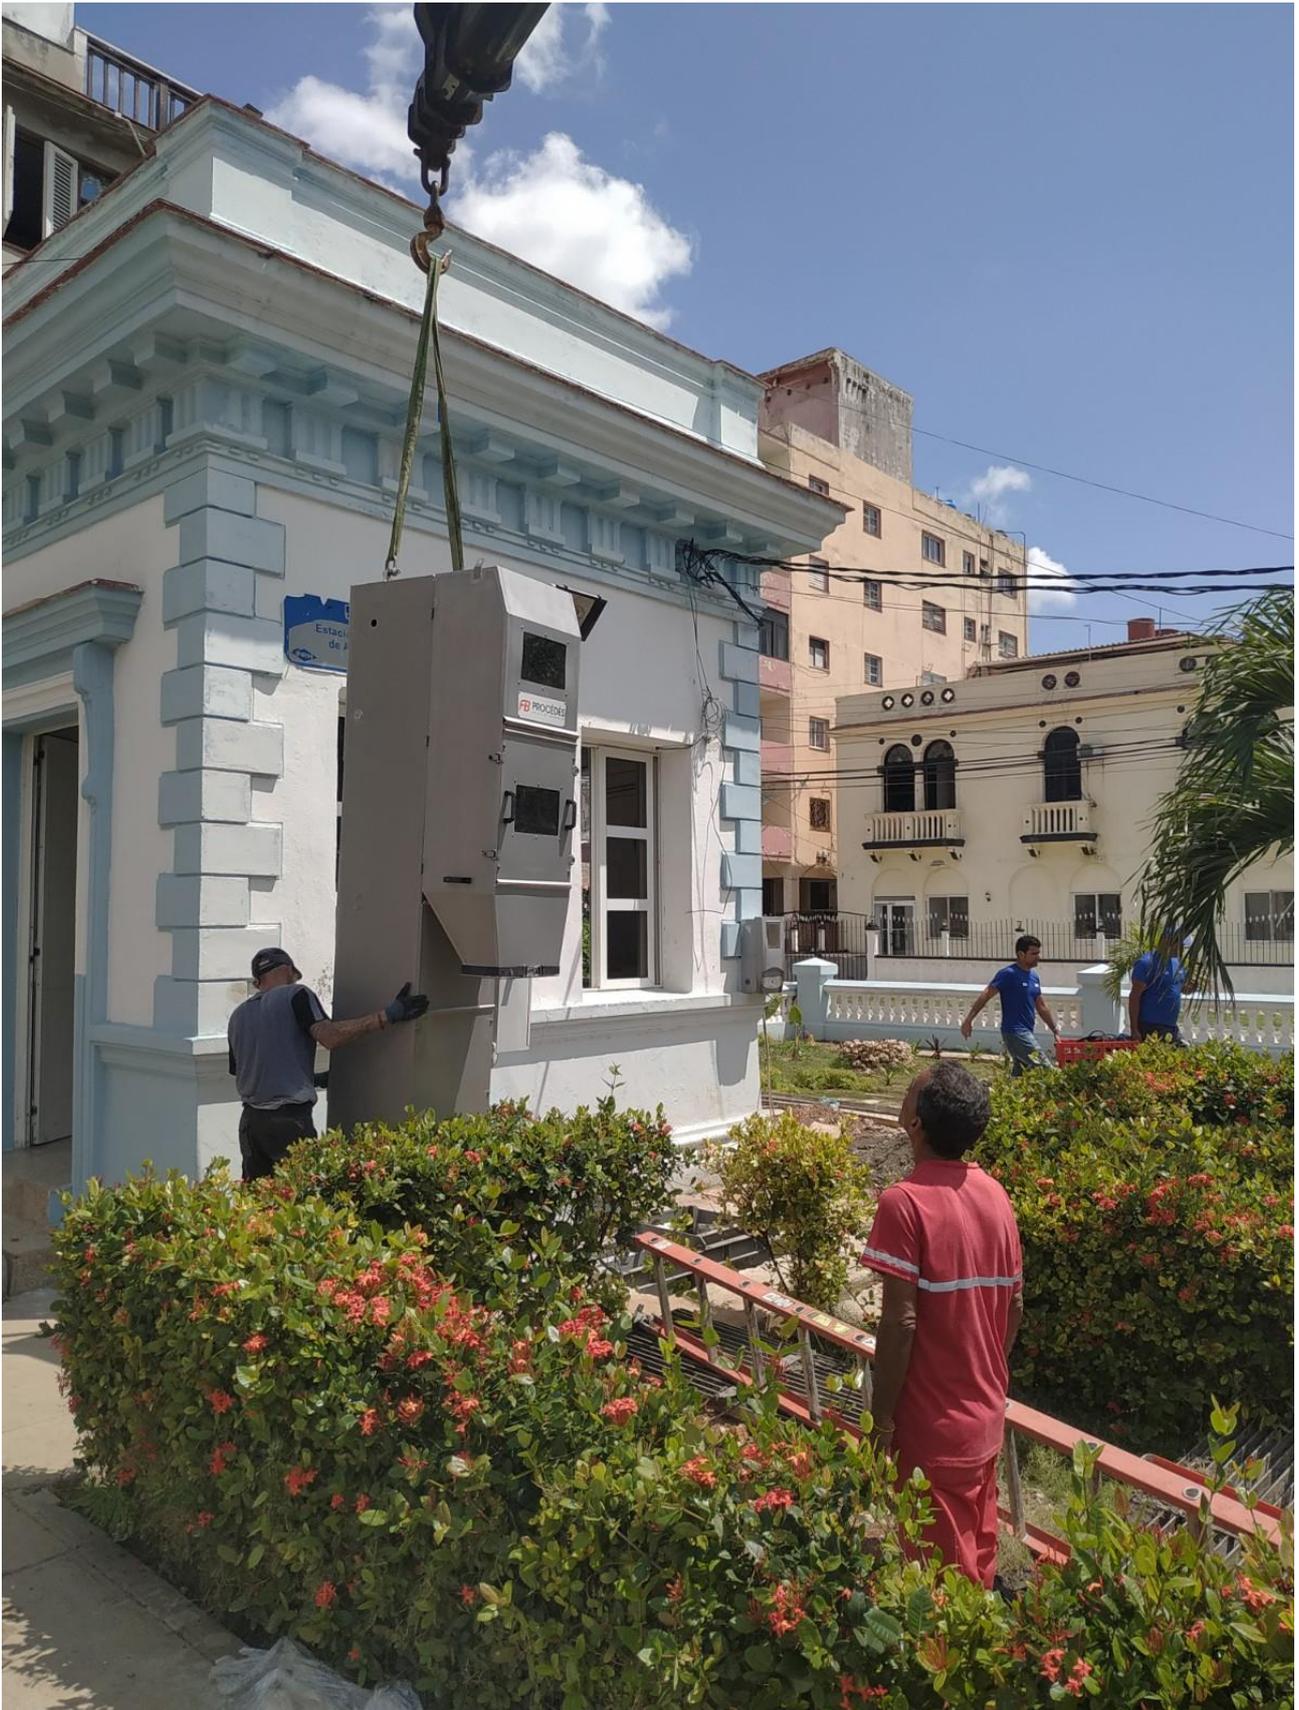
Par rapport à ce qui était prévu à la base, il a fallu faire quelques modifications sur place, le génie civil ne correspondait pas exactement aux plans, la position du poste par rapport à la réservation n'était pas ce qui était prévu (la prise de cotes n'était pas simple à la base non plus). Il a fallu découper et adapter la machine, faire des soudures, reprendre le béton et travailler du coup dans un poste beaucoup plus exigu, sous des conditions auxquelles nous ne sommes pas habitués (chaleur/humidité).
