Mission Cuba Coopération – du 5 au 9 juin 2023

Je souhaitais vous faire un bref récapitulatif de la mission que nous avons effectuée avec Cédric. Bonne lecture.

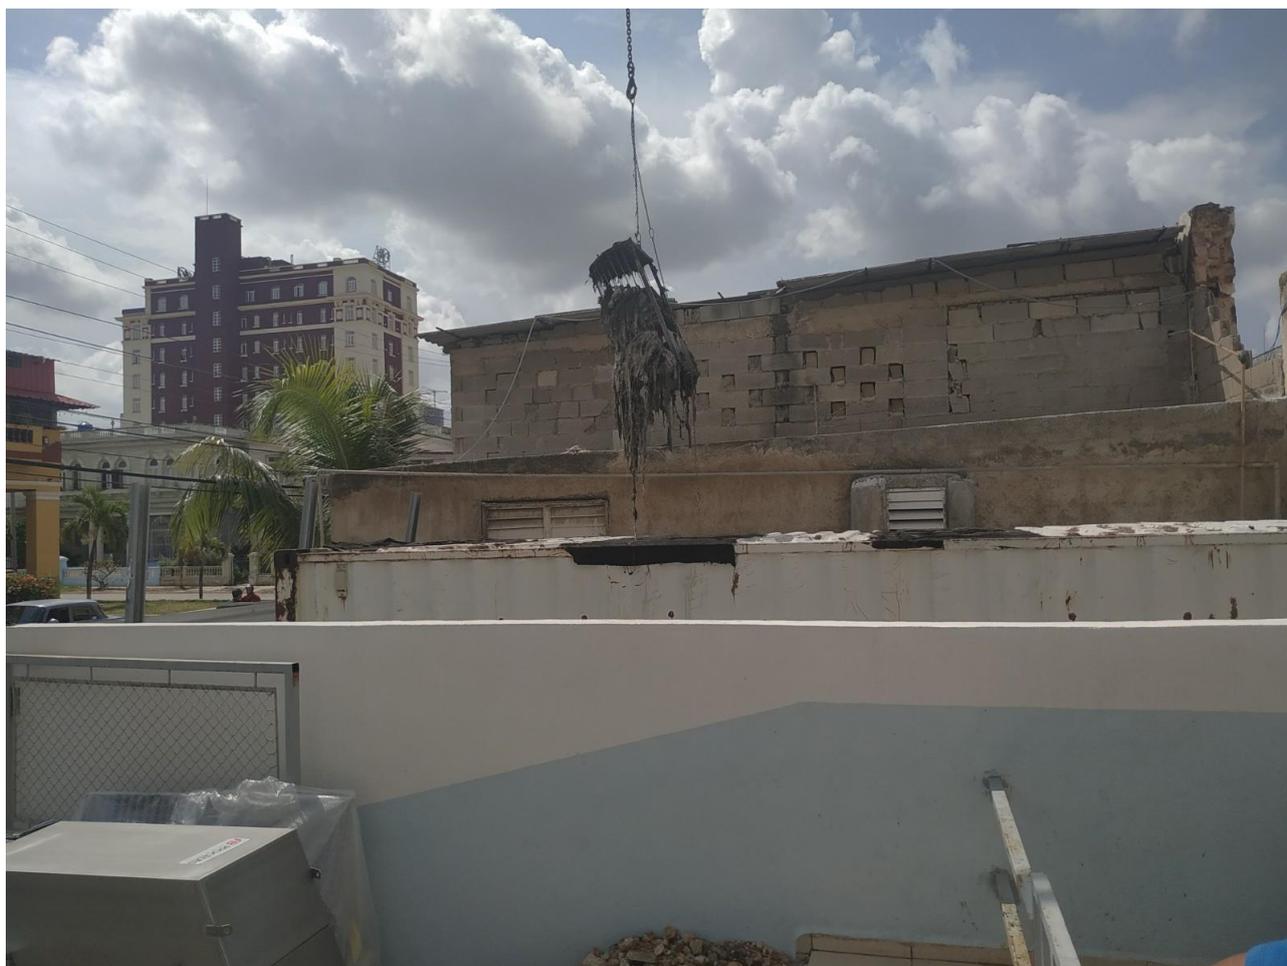
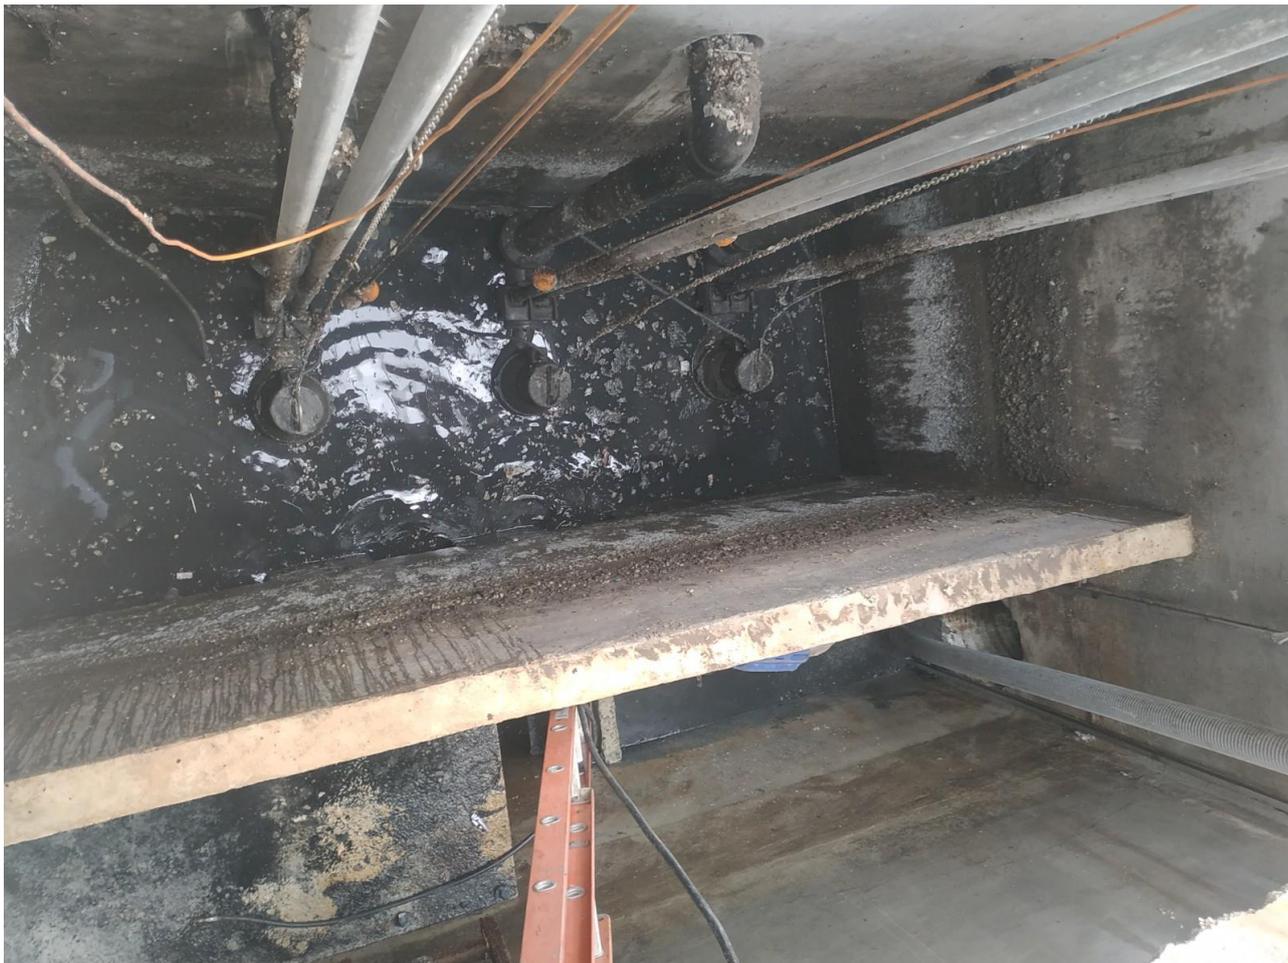
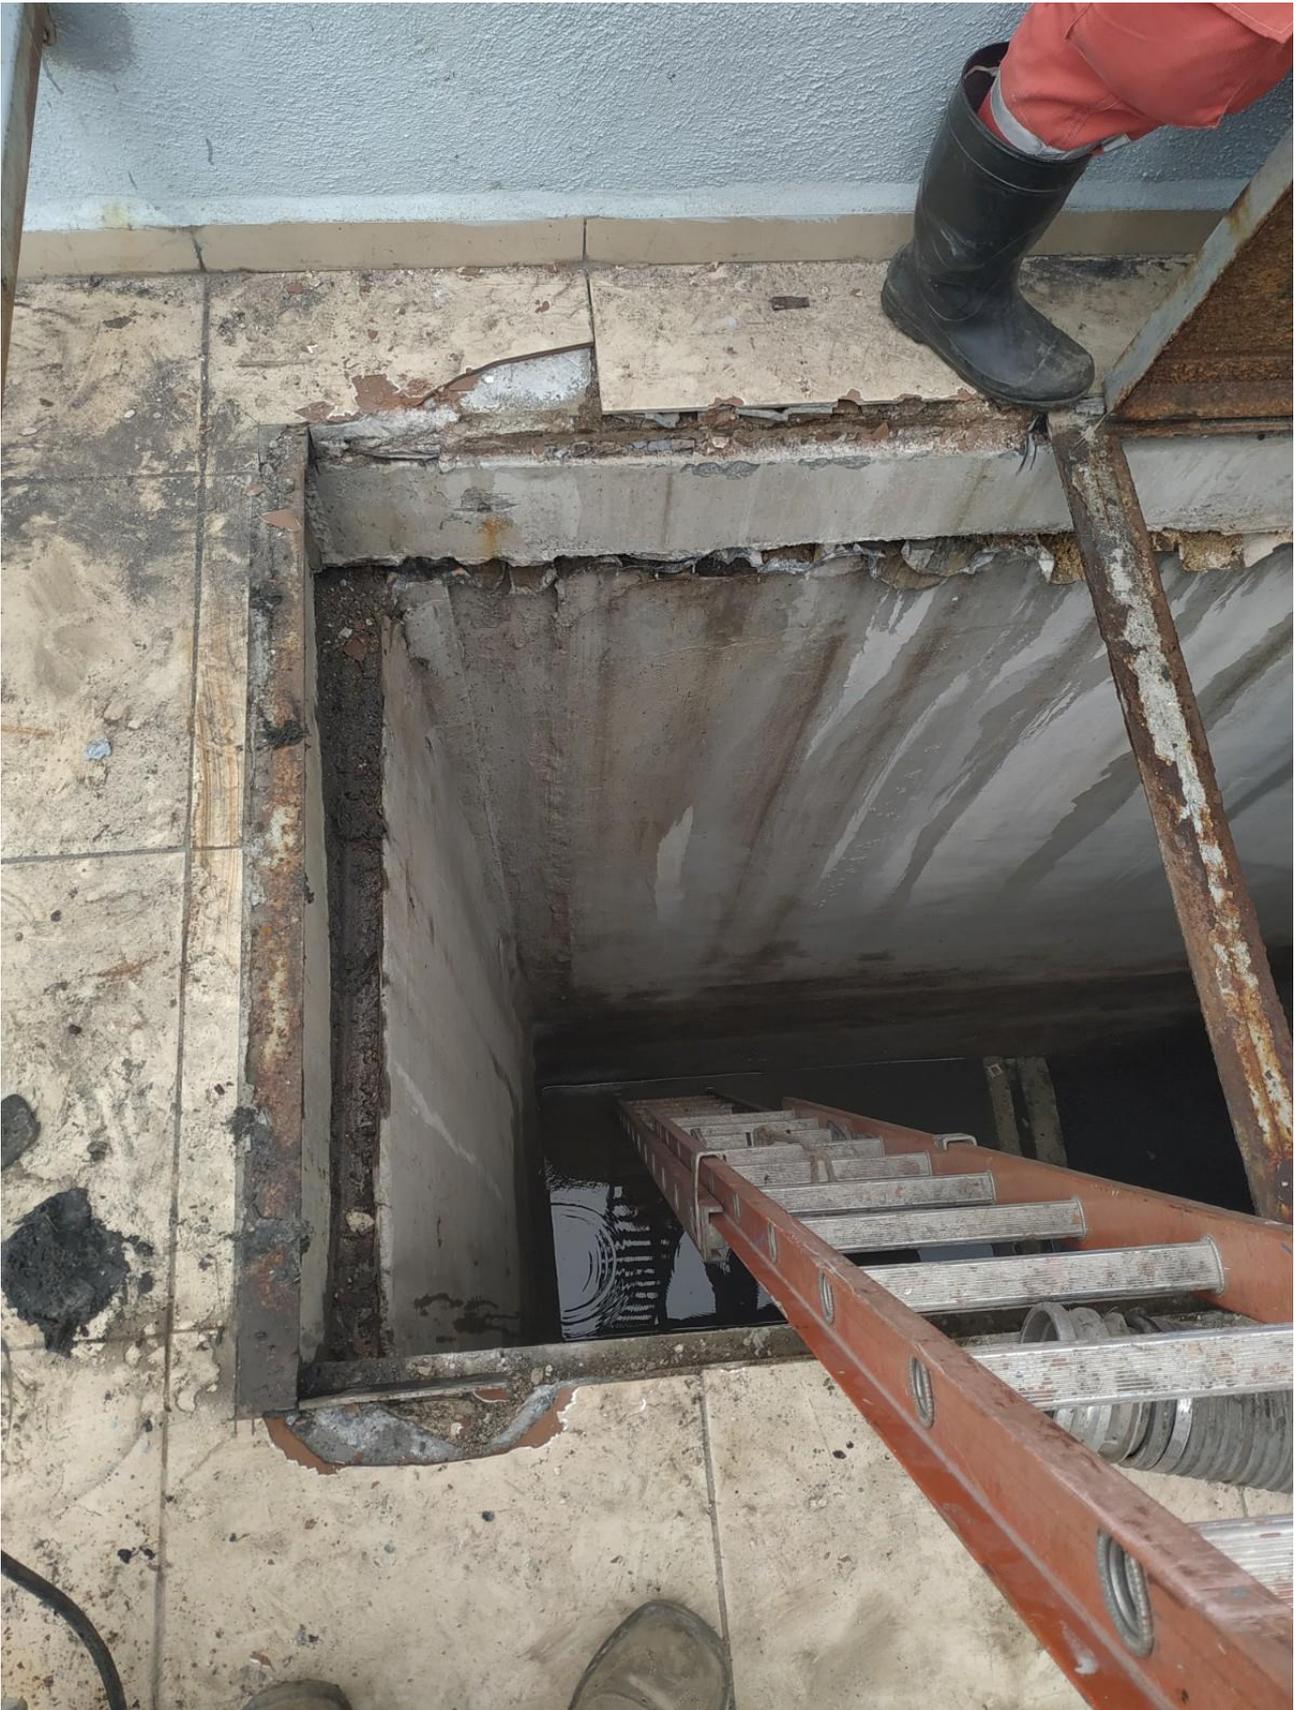
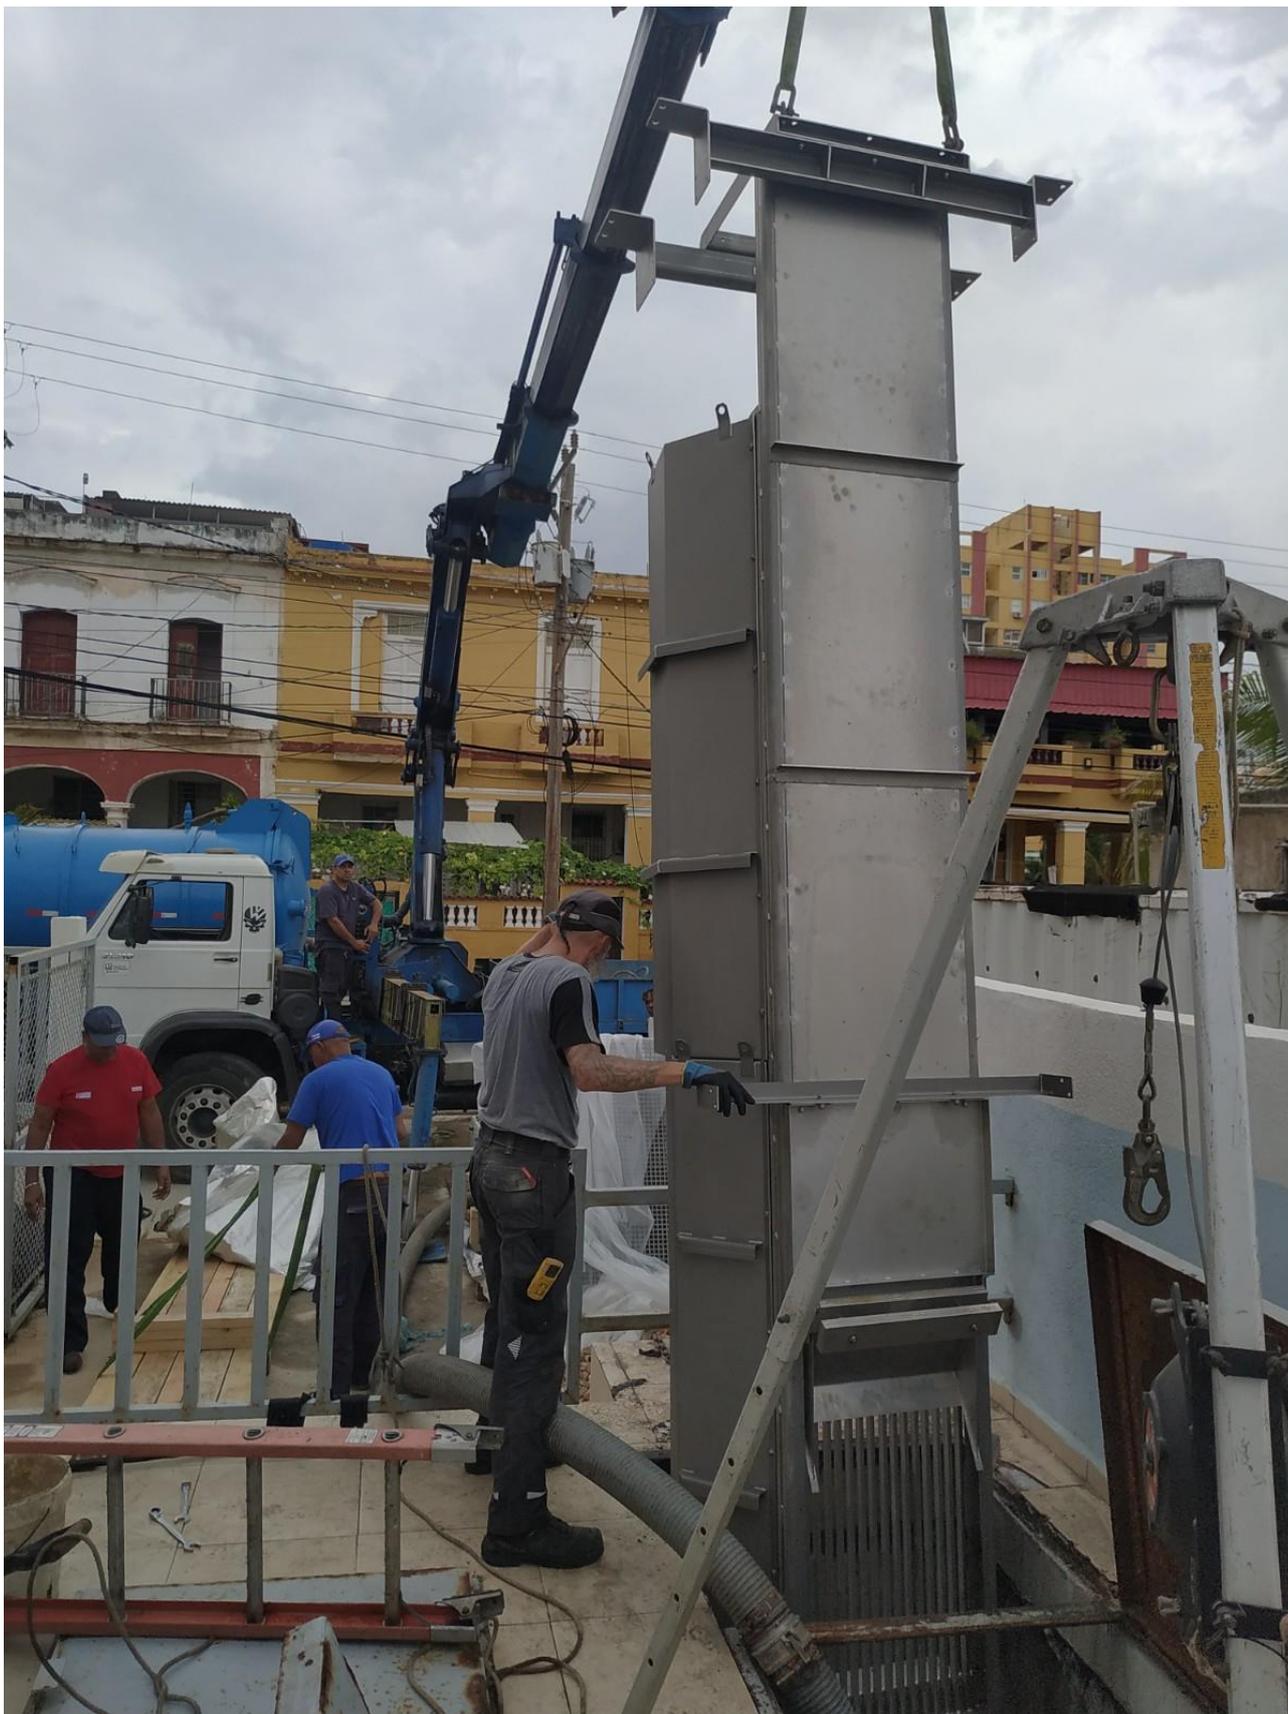
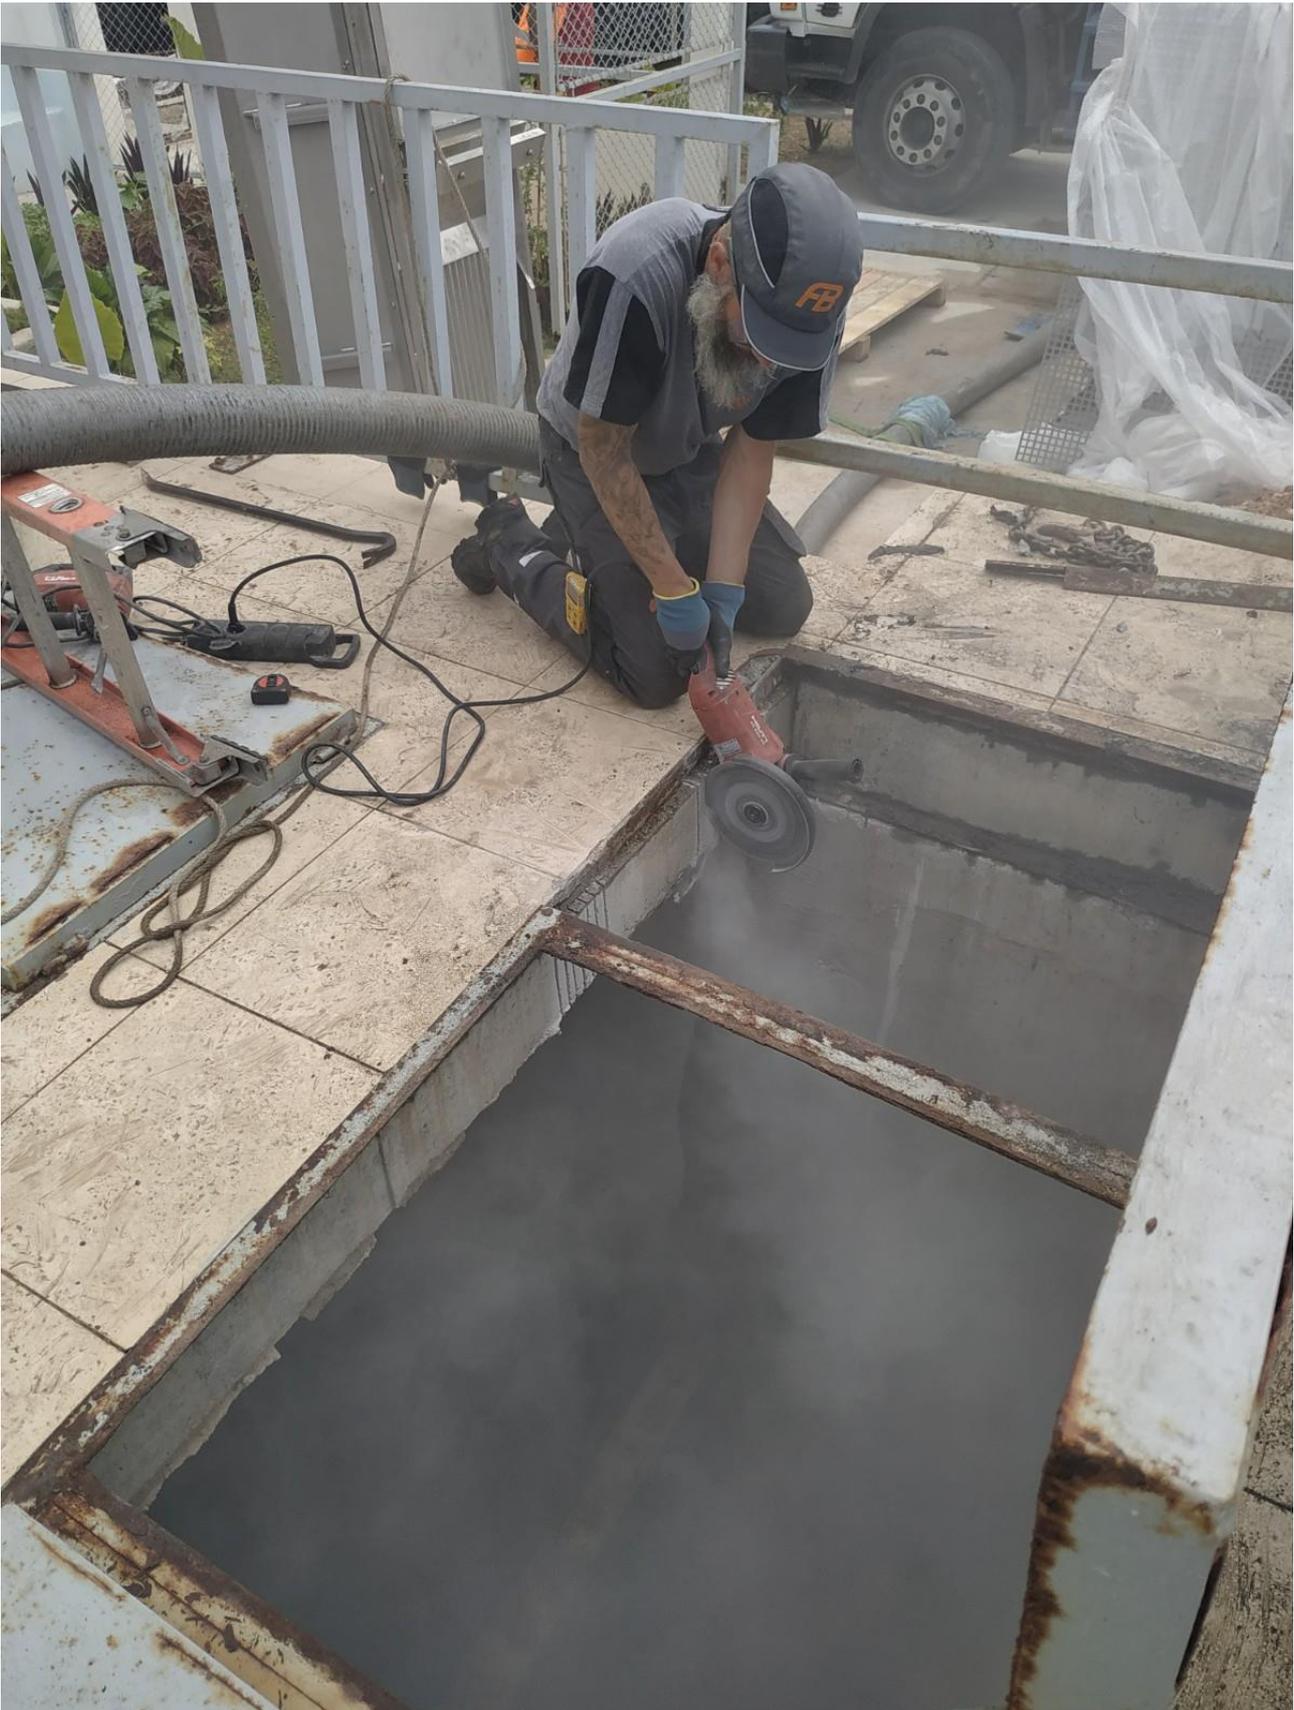
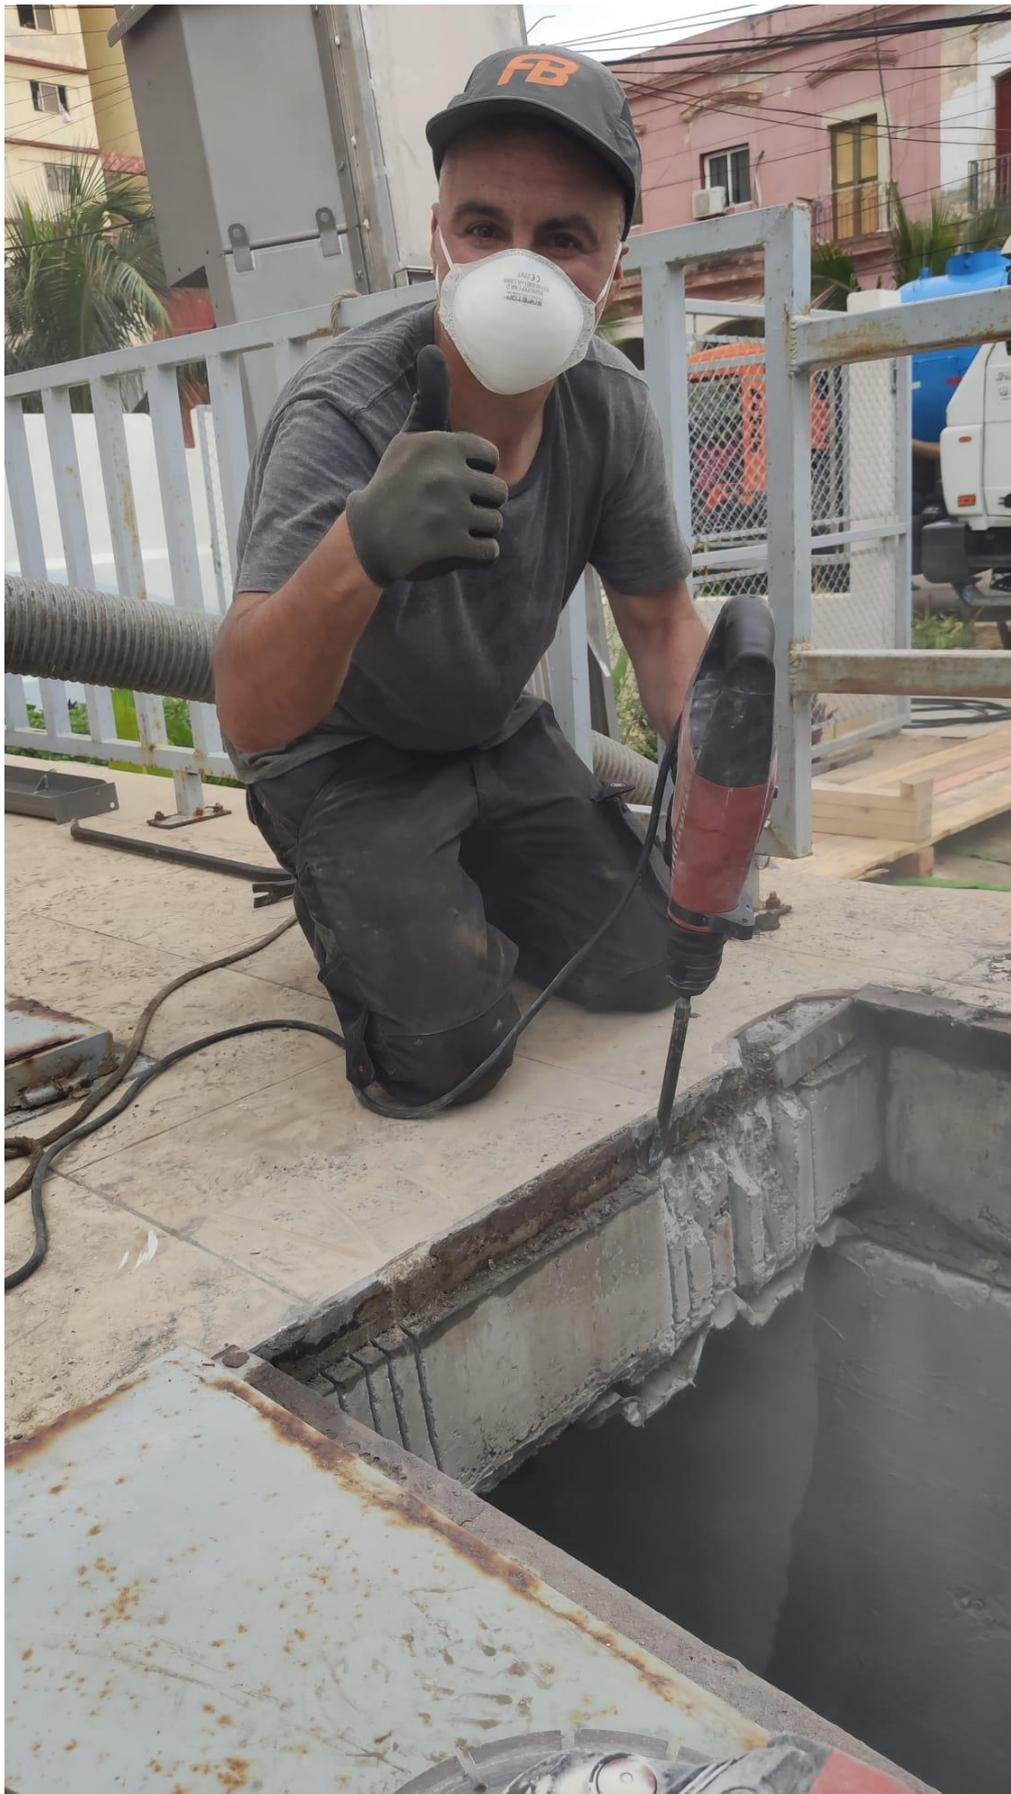
Montage de F y 5

Sur Fy5, le montage était plus simple dans le sens où le génie civil était quasi neuf. Ceci n'a pas empêché quelques ajustements à faire sur place comme la modification de l'ouverture béton, suite à une erreur de notre part. D'autres aléas, comme une coupure d'électricité de 5h le vendredi nous ont empêchés de finir plus tôt, mais ça nous a permis d'aller voir un autre site pour prendre des cotes.

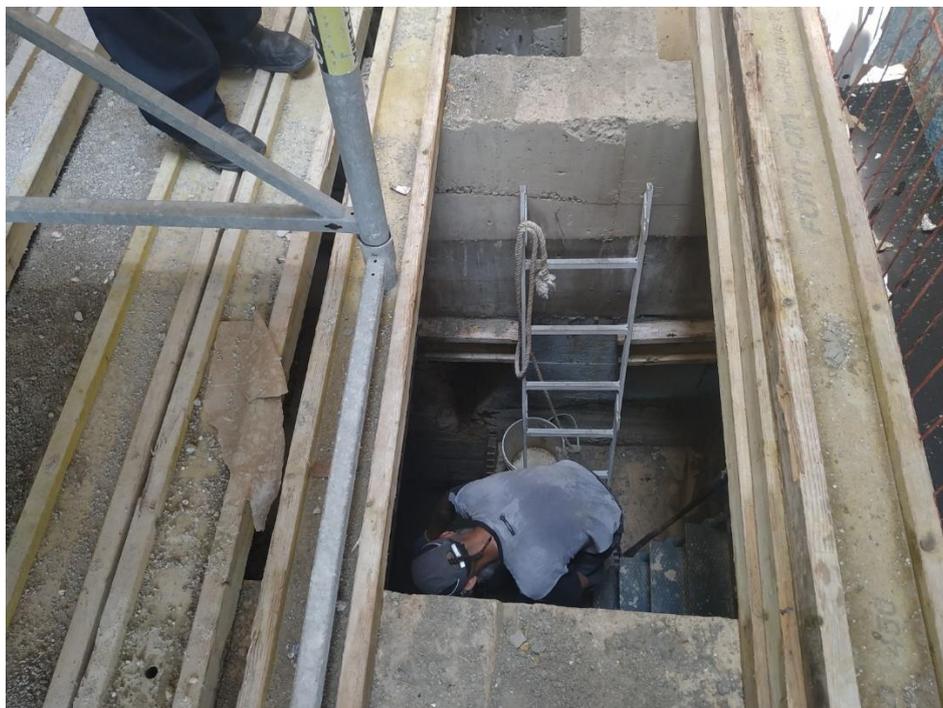
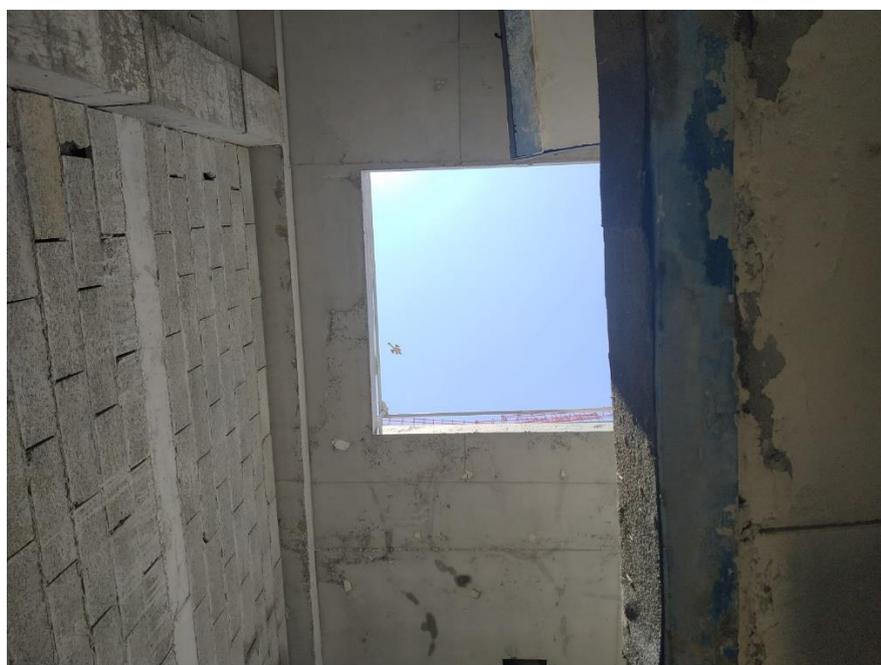
Prise de cotes sur la station de pompage 3^e & 66

Comme pour la station de pompage « La Coronela », nous vous enverrons une offre budgétaire pour la fourniture d'un dégrilleur automatique, une fois que le débit de pointe aura été confirmé par Ramon.
